Aspectos radiológicos reseñables del suceso de liberación de partículas en C.N.Ascó I (AS1-127)

Genis Rubio
25 de Marzo de 2009

1. Suceso AS1-127

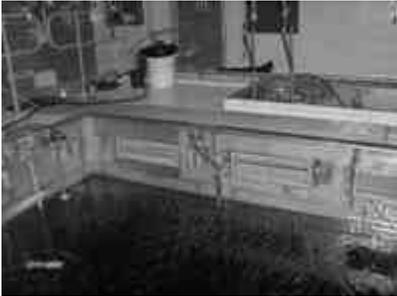
26 de noviembre de 2007. Recarga Grupo I.
Contaminación de la aspiración del sistema de ventilación del edificio de combustible con agua procedente de la limpieza del canal transferencia.

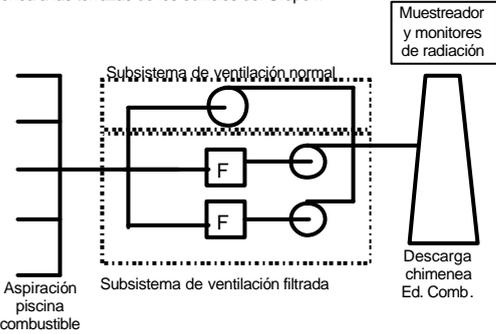
29 de noviembre de 2007. La ventilación en modo Normal (no filtraje) arrastra partículas por la chimenea al exterior que se dispersan a través de la chimenea a las terrazas de los edificios del Grupo I.

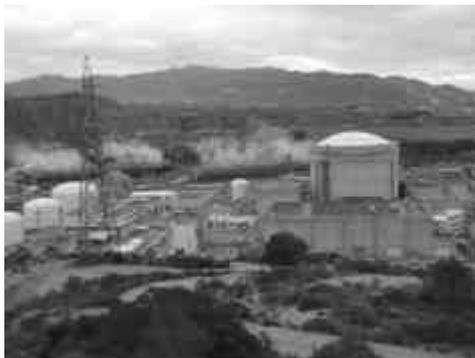
Vista de cubiertas de Contención, Combustible y Auxiliar Grupo I

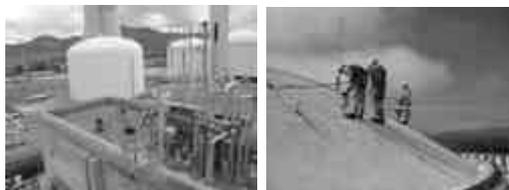
Trabajos de inspección, limpieza y descontaminación de las cubiertas de los edificios.

Limpieza de cubiertas de edificios

Control radiológico cúpula Contención

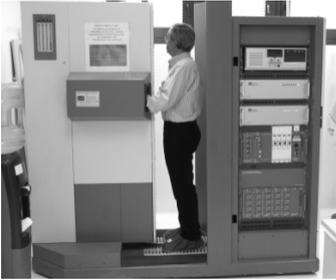
Controles de contaminación interna

No se ha detectado ningún caso de contaminación interna

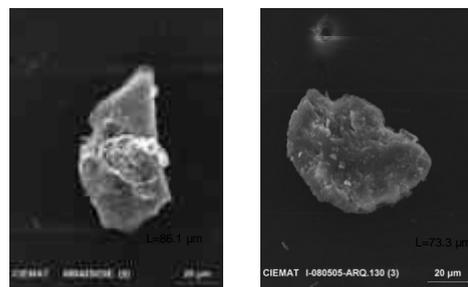
Caracterización físico-química de las partículas encontradas

Junto con silicatos y compuestos salinos destaca el contenido de Ti.

Silicatos y distintas sales. Destaca el alto contenido en Fe y la presencia de Zn.

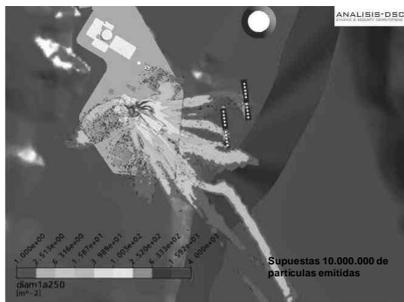
Estudio de simulación de la dispersión de las partículas vertidas
