El accidente de Fukushima: aspectos técnicos

Eduardo Gallego Díaz

Dpto. Ingeniería Nuclear
Esc. Téc. Sup. Ingenieros Industriales
Universidad Politécnica de Madrid

18° SEFM | 13° SEPR

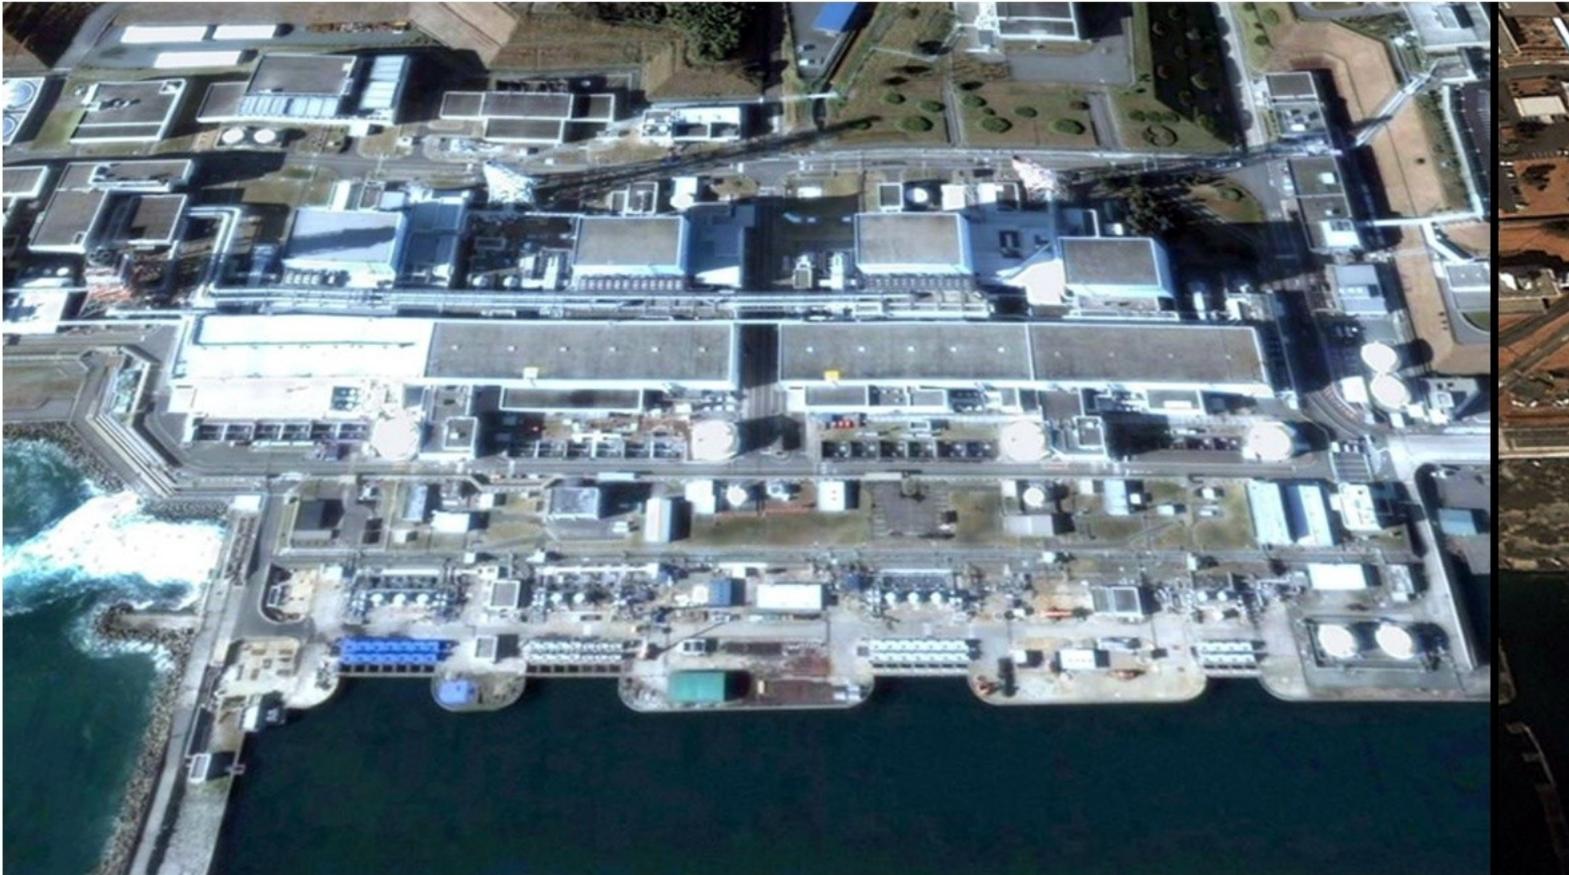
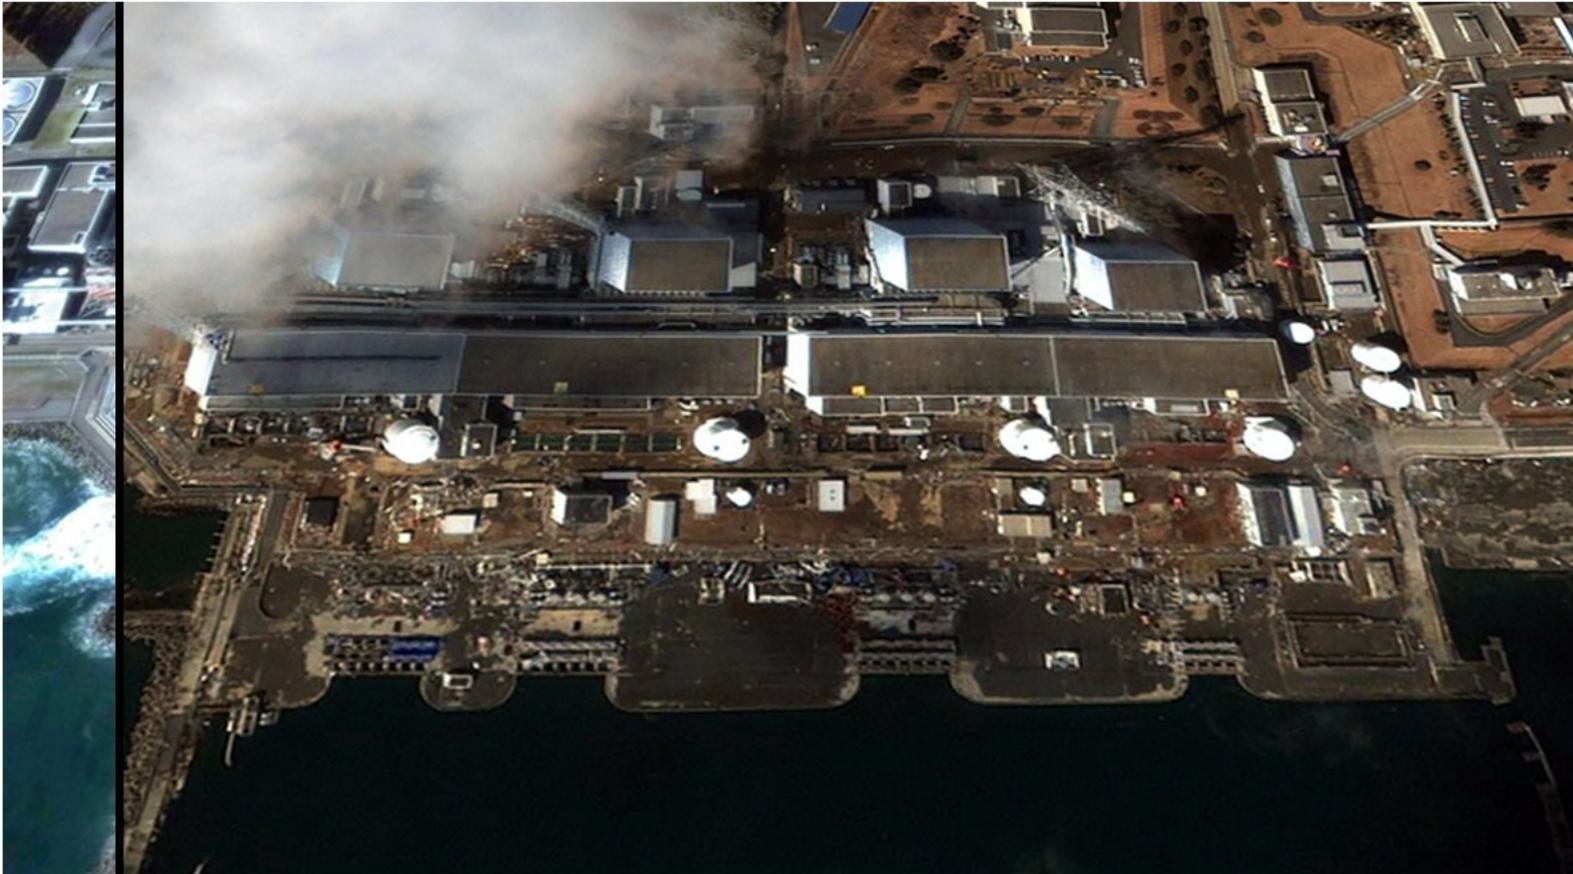
Fukushima nuclear plant

Efectos del tsunami

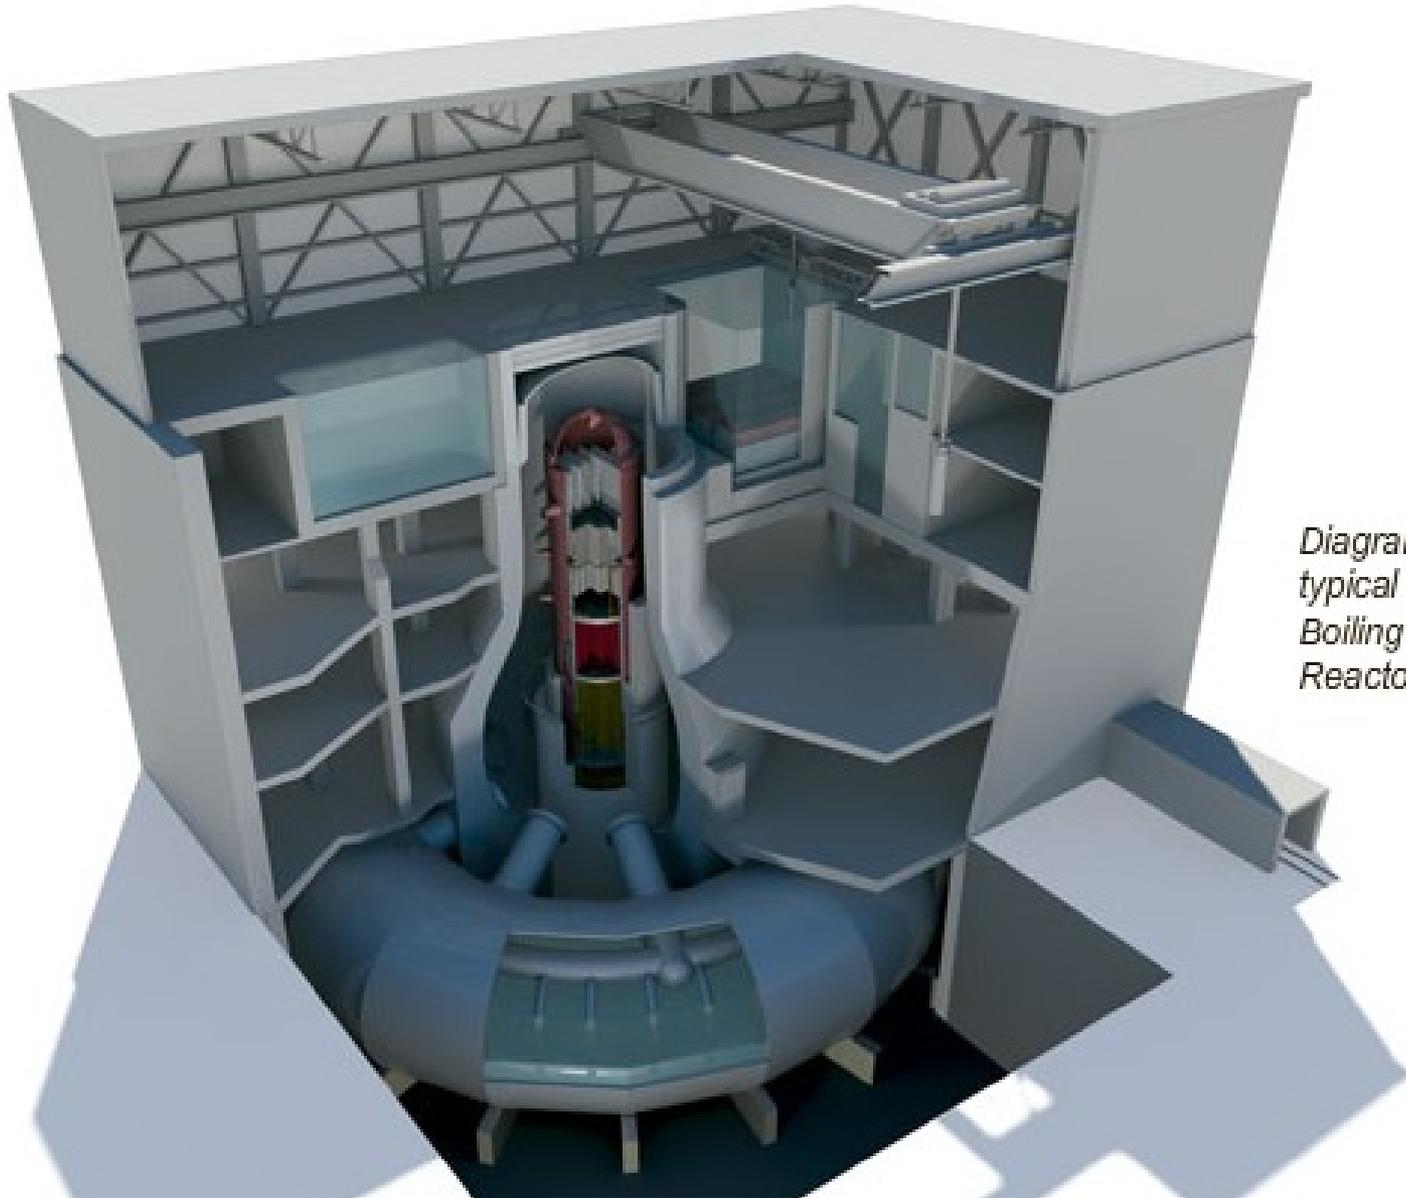
BWR/3 – BWR/4. Contención MARK I

*Diagram of a
typical Mark I
Boiling Water
Reactor*

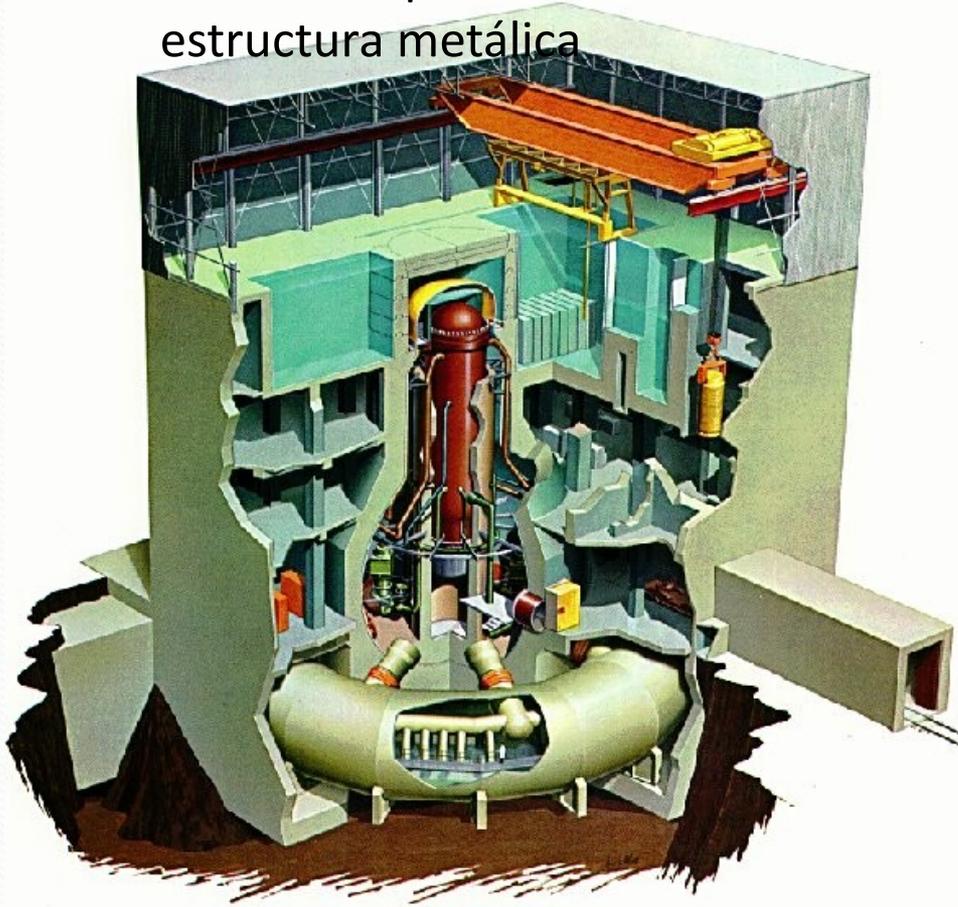
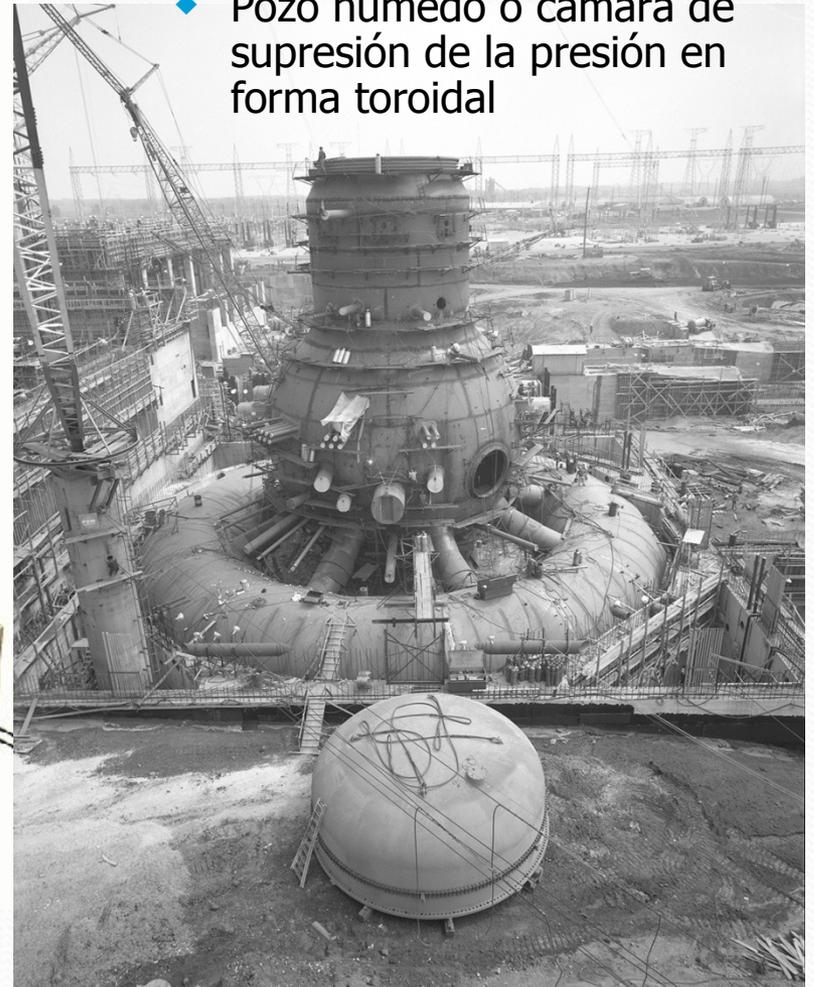
BWR/3 – BWR/4. Contención MARK I

- Estructura del edificio
 - Edificio de hormigón
 - Planta de operación con estructura metálica

▶ Contención:

- ◆ Pozo seco en forma de bombilla
- ◆ Pozo húmedo o cámara de supresión de la presión en forma toroidal

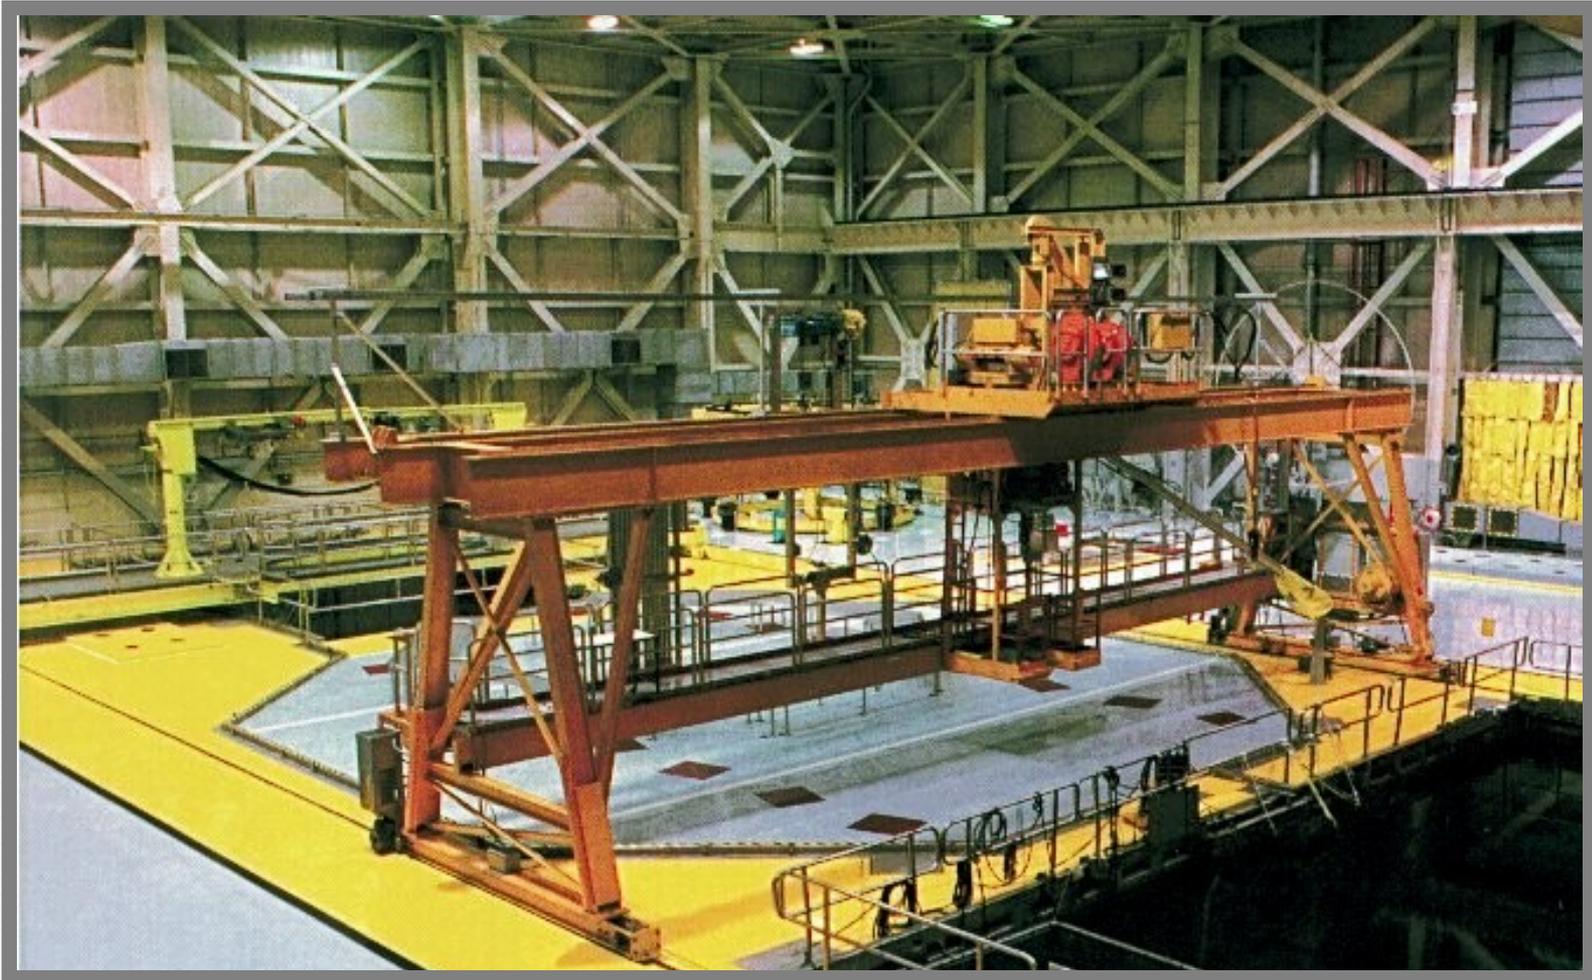
BWR/3 – BWR/4. Contención MARK I

- ▶ Planta de operación o de servicio

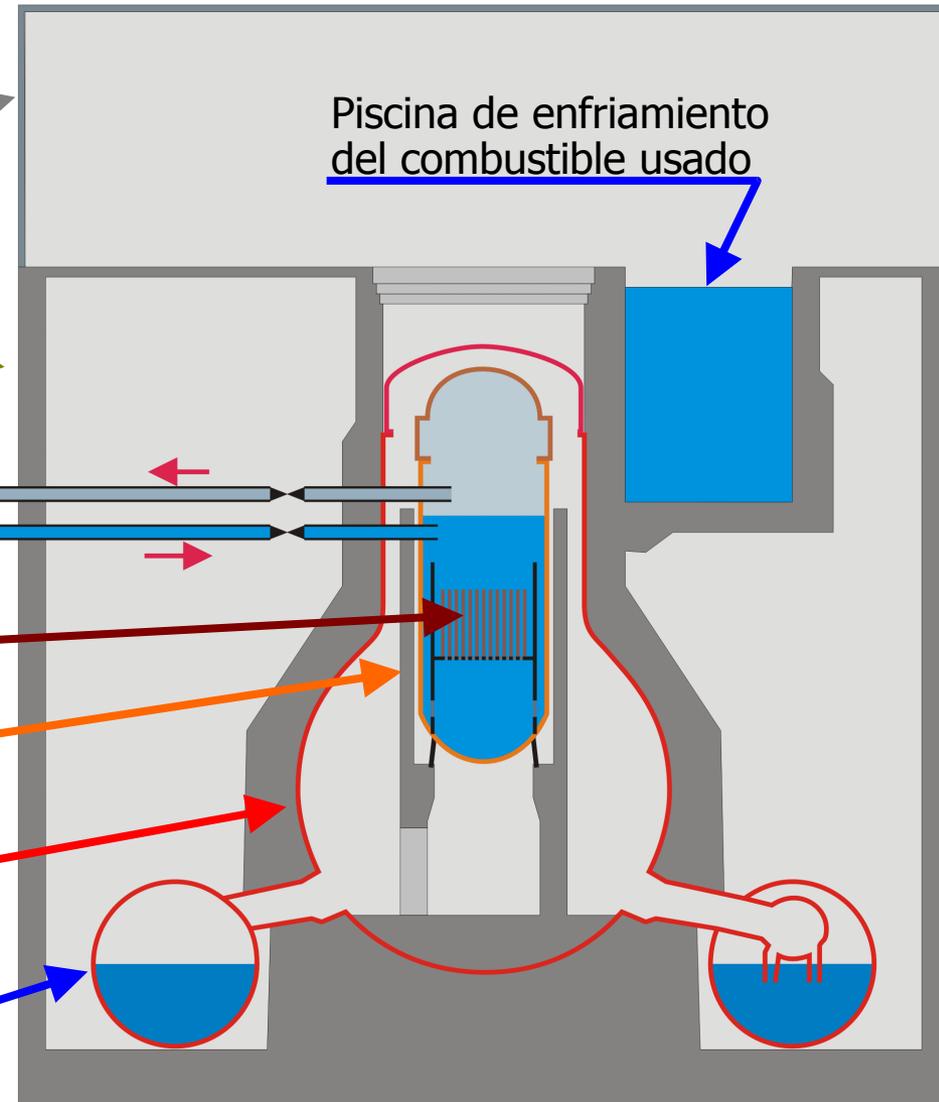
Diseño del reactor

▶ Planta de operación
(estructura de acero)

▶ Edificio de hormigón
(contención secundaria)

Línea de vapor principal
Línea de agua de alimentación

▶ Núcleo del reactor

▶ Vasija de presión del Reactor

▶ Contención (Pozo seco)

▶ Contención (Pozo húmedo) /
Piscina de supresión o cámara
de condensación

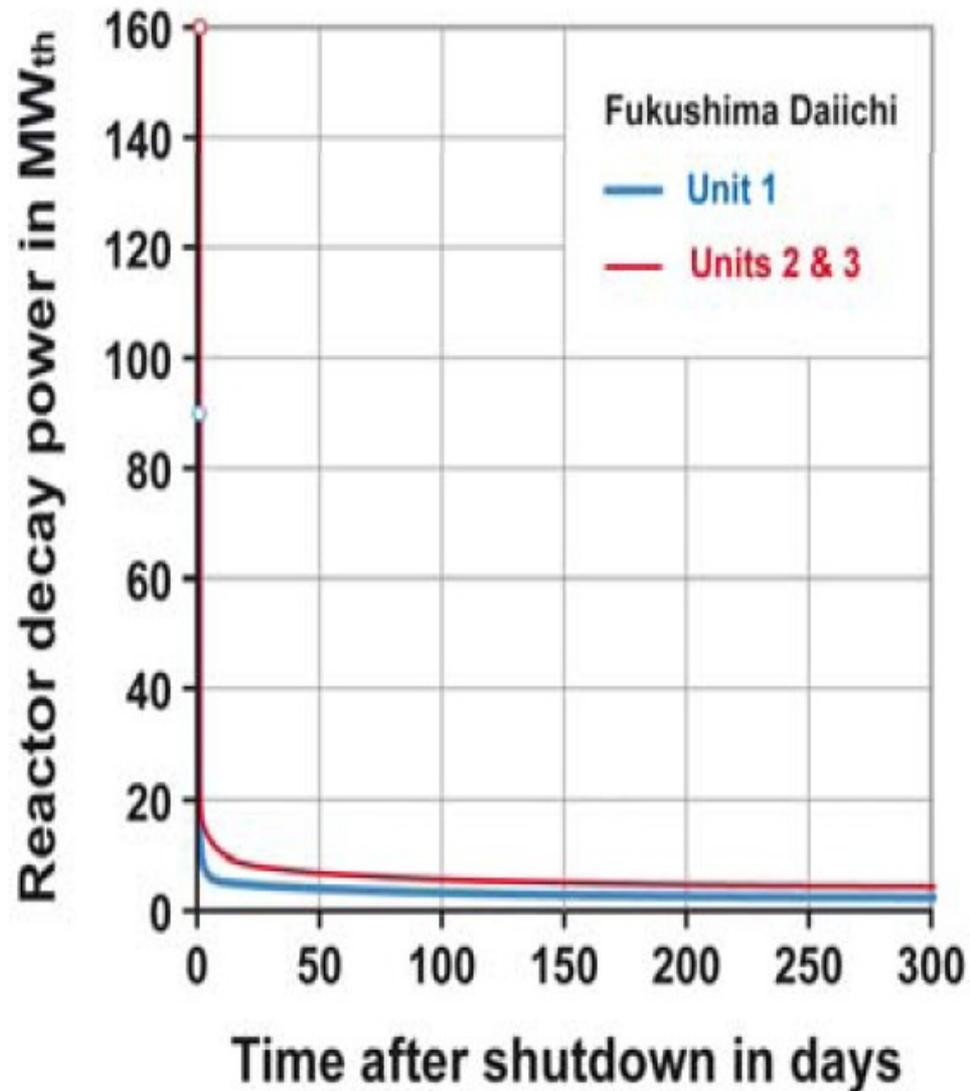
Progresión del accidente

- ▶ 11.3.2011 14:46 - Terremoto
 - ◆ Magnitud 9
 - ◆ Red eléctrica del norte de Japón falla
 - ◆ Los reactores lo superan sin apenas daños

- ▶ Disparo del reactor (SCRAM)
 - ◆ La potencia por fisión de uranio se detiene
 - ◆ Generación de calor por desintegración de los productos de fisión acumulados:
 - Tras la parada ~6%
 - Tras 1 día ~1%
 - Después de 5 días ~0.5%

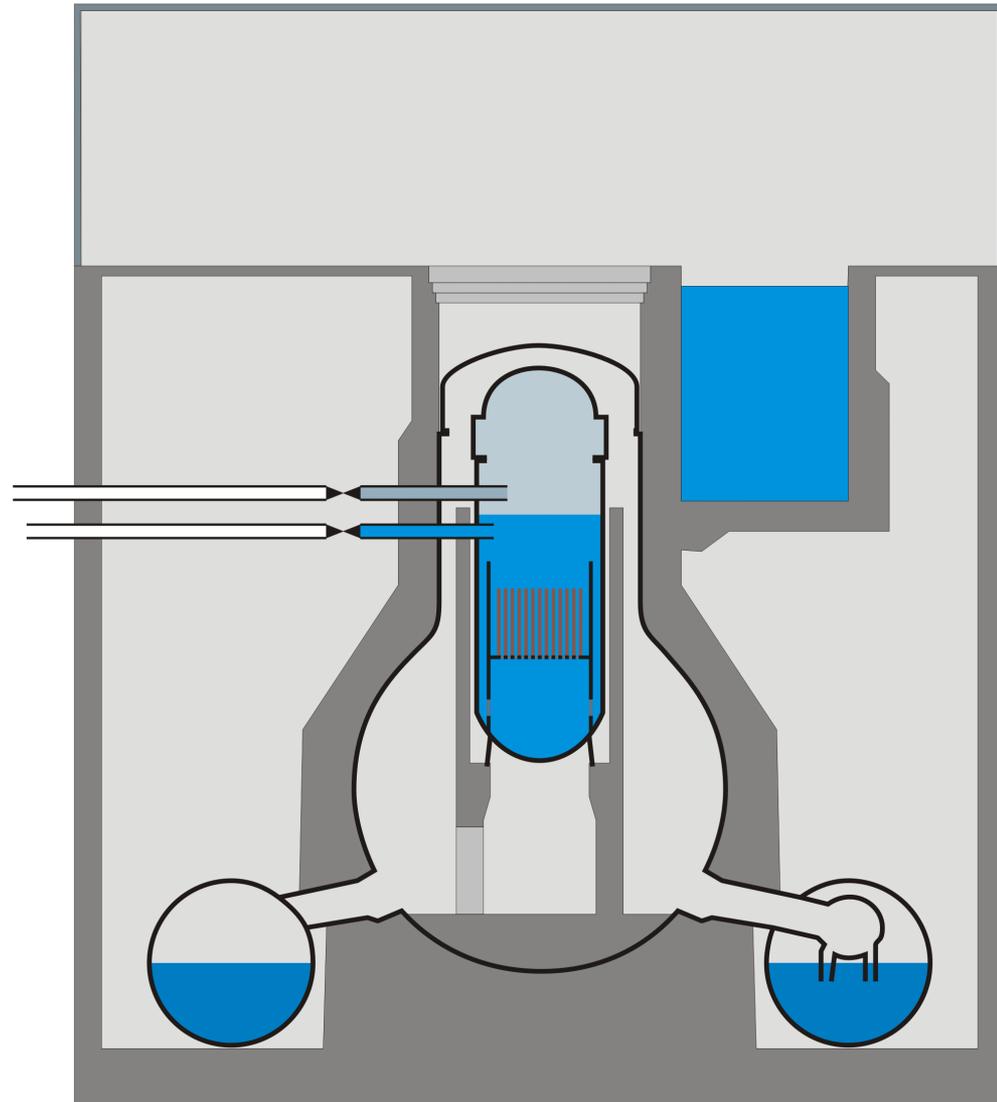
Progresión del accidente

- ▶ Aislamiento de la contención
- ▶ Arranque de los generadores diesel
 - ◆ Alimentación para los sistemas de refrigeración de emergencia del núcleo
- ▶ La central está en situación estable y segura

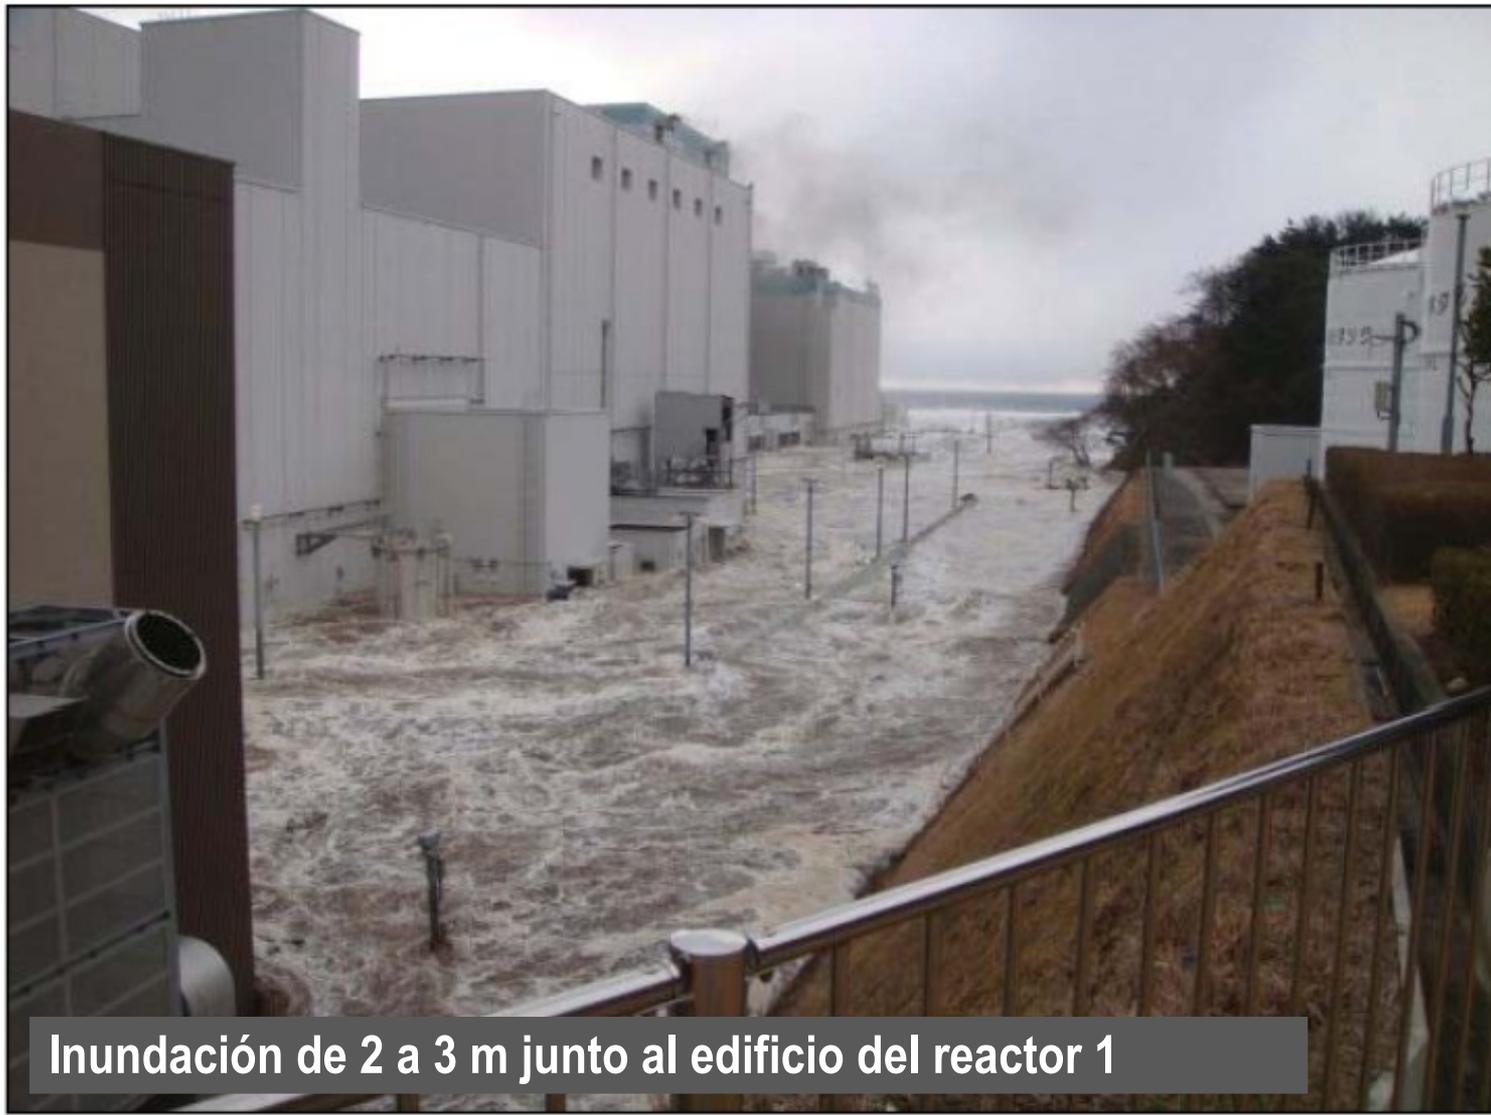
El tsunami: causa raíz del accidente

Inundación de 2 a 3 m junto al edificio del reactor 1

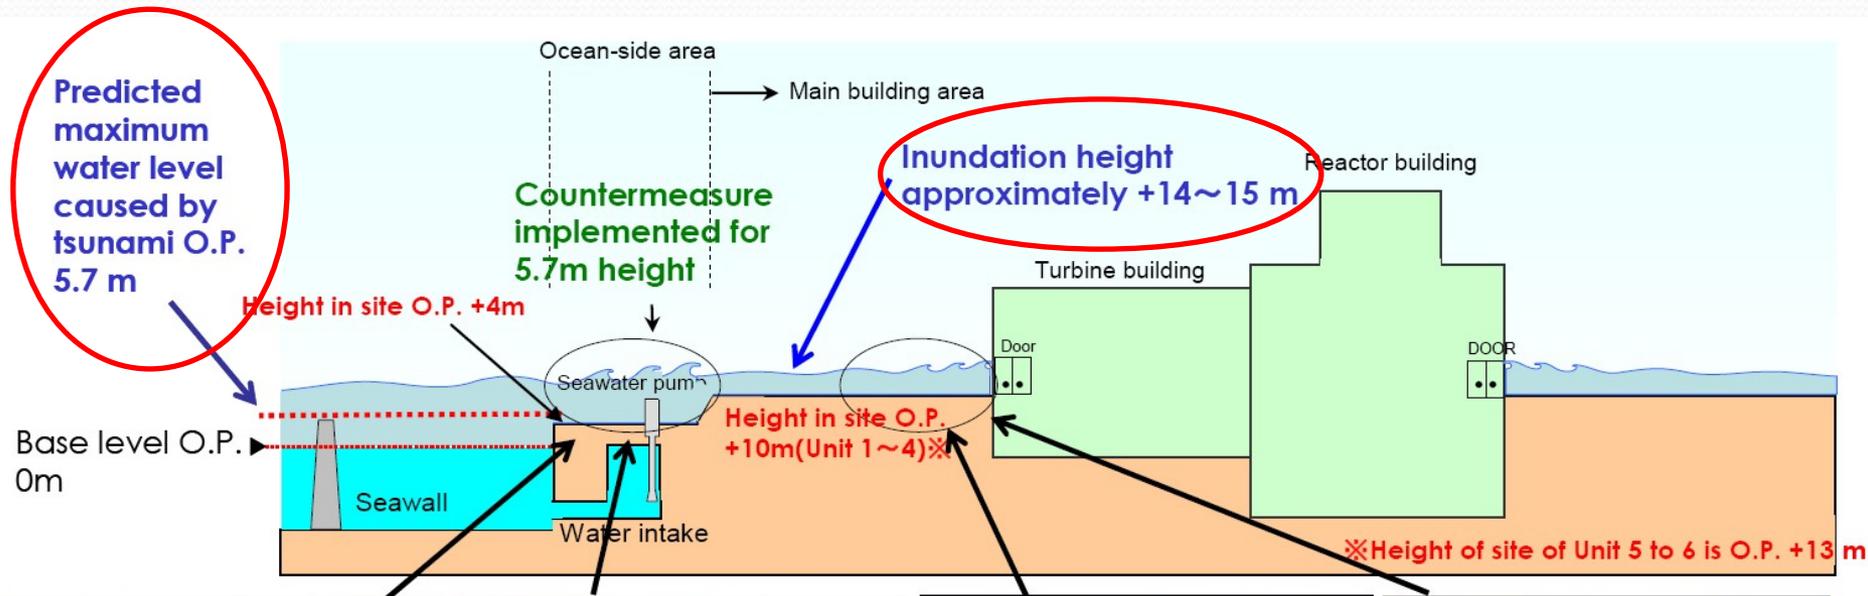
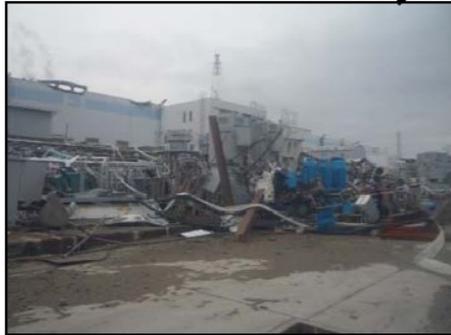
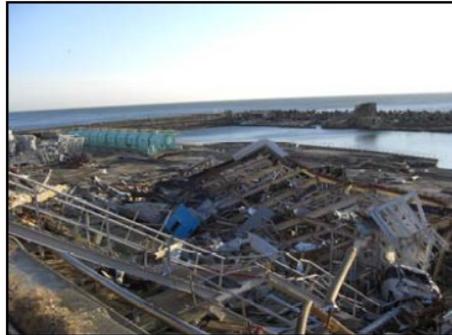
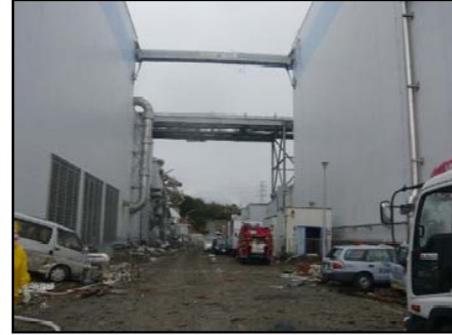
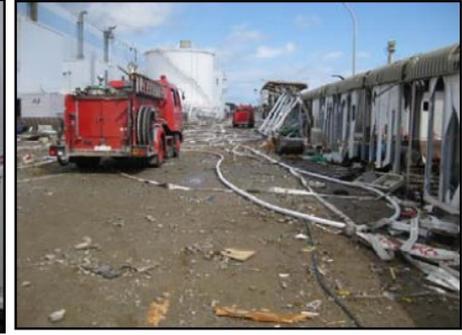
El tsunami: causa raíz del accidente

Status of the damages caused by the tsunami at Fukushima Daiichi Nuclear Power Station (conceptual diagram)

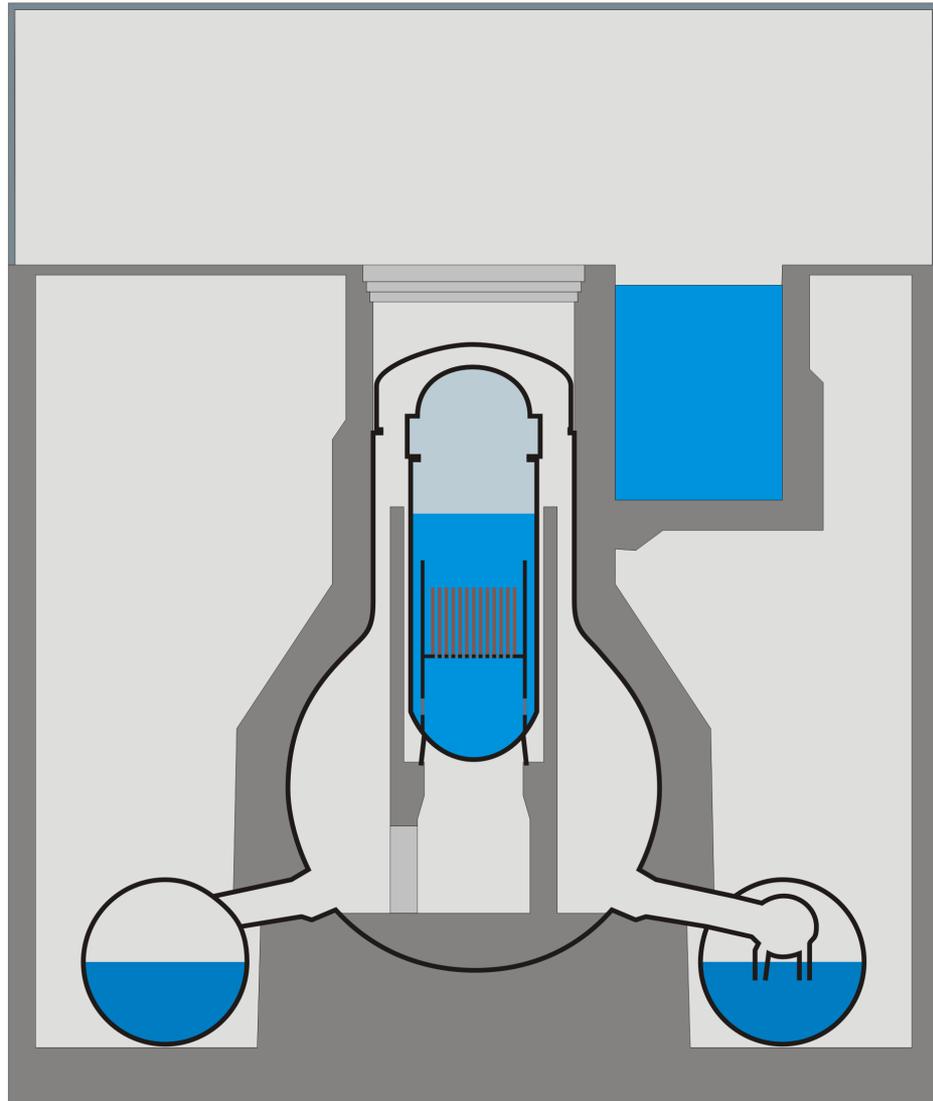
Progresión del accidente

- ▶ 11.3. 15:41 El tsunami golpea la planta
 - ◆ Arrasa los tanques de combustible para los generadores diesel
 - ◆ Se inundan
 - Generadores diesel y/o
 - Edificio de agua de servicios esenciales para refrigerar los generadores

- ▶ “Station Blackout” (Apagón total)
 - ◆ Causa común por fallo del suministro eléctrico
 - ◆ Sólo quedan disponibles baterías
 - ◆ Fallan todos salvo uno de los sistemas de refrigeración de emergencia del núcleo

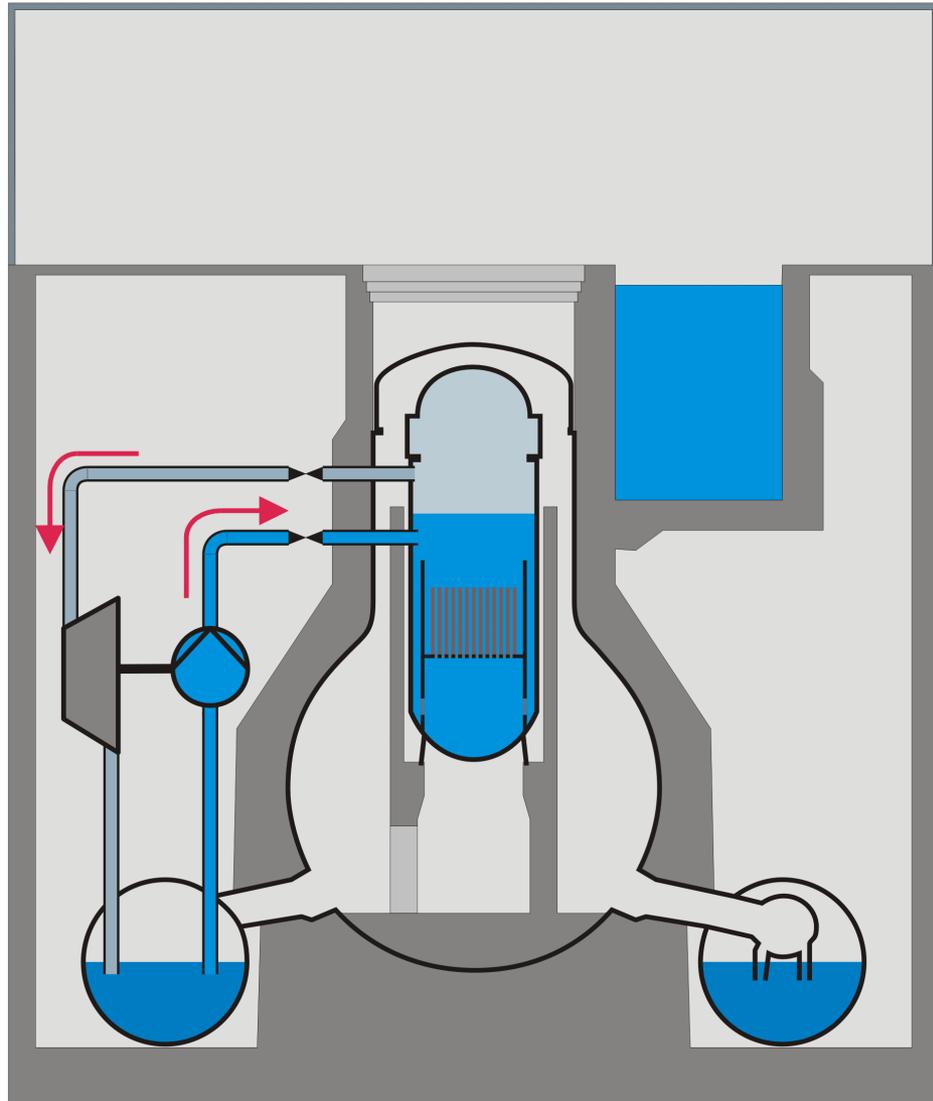
Progresión del accidente

- ▶ El sistema de refrigeración del núcleo aislado (o el condensador de aislamiento) sigue disponible
 - ◆ Utiliza una turbobomba movida por vapor de la propia vasija del reactor
 - ◆ El vapor se descarga para condensarlo en el pozo húmedo
 - ◆ La turbobomba impulsa agua aspirada del pozo húmedo para inyectarla en el reactor
 - ◆ Necesitan:
 - Baterías
 - Temperatura inferior a 100 °C en el pozo húmedo
- ▶ Al no haber extracción de calor del edificio, este sistema no puede mantenerse operativo indefinidamente

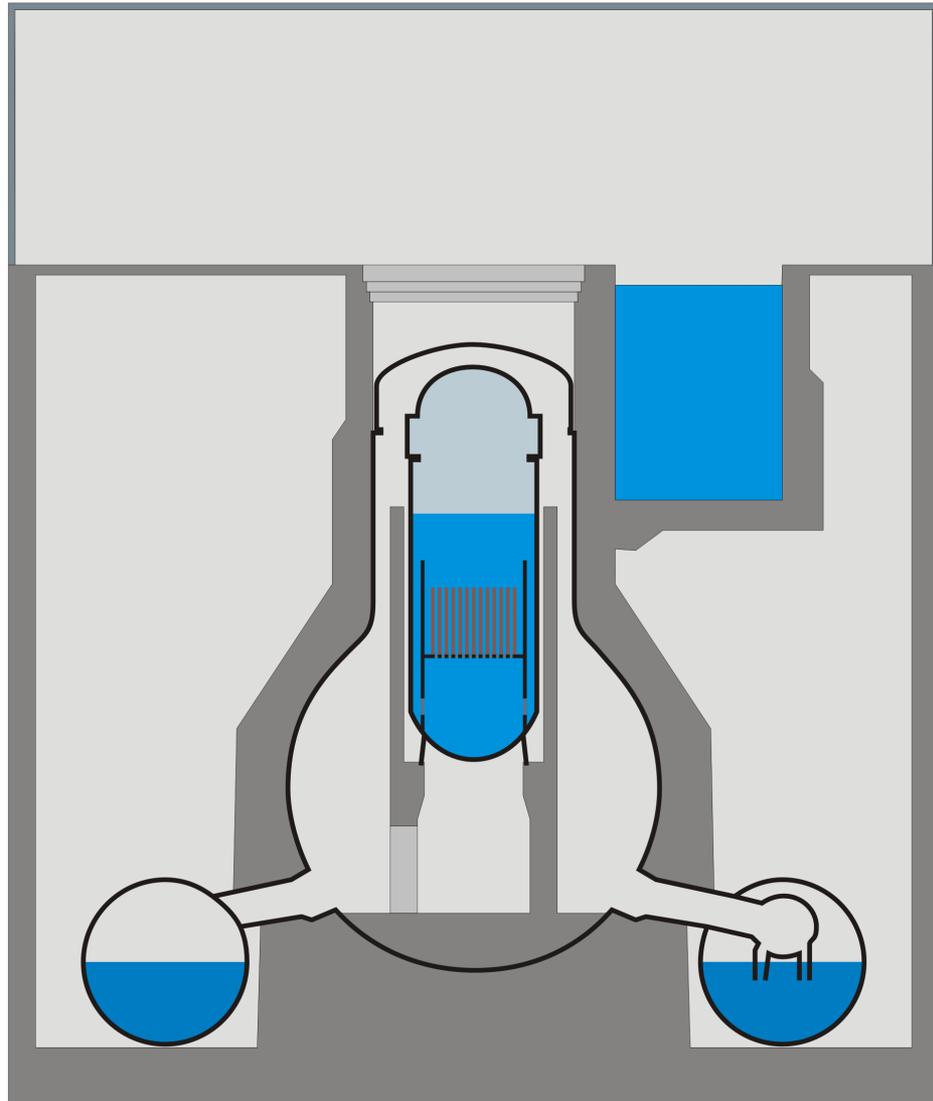
Progresión del accidente

- ▶ Las bombas del sistema de refrigeración del reactor aislado se detienen:
 - ◆ 11.3. 16:36 en la Unidad 1 (Baterías agotadas)
 - ◆ 14.3. 13:25 en la Unidad 2 (Fallo de la bomba)
 - ◆ 13.3. 2:44 en la Unidad 3 (Baterías agotadas)
- ▶ El calor residual de desintegración sigue produciendo vapor en la vasija del reactor
 - ◆ La presión crece

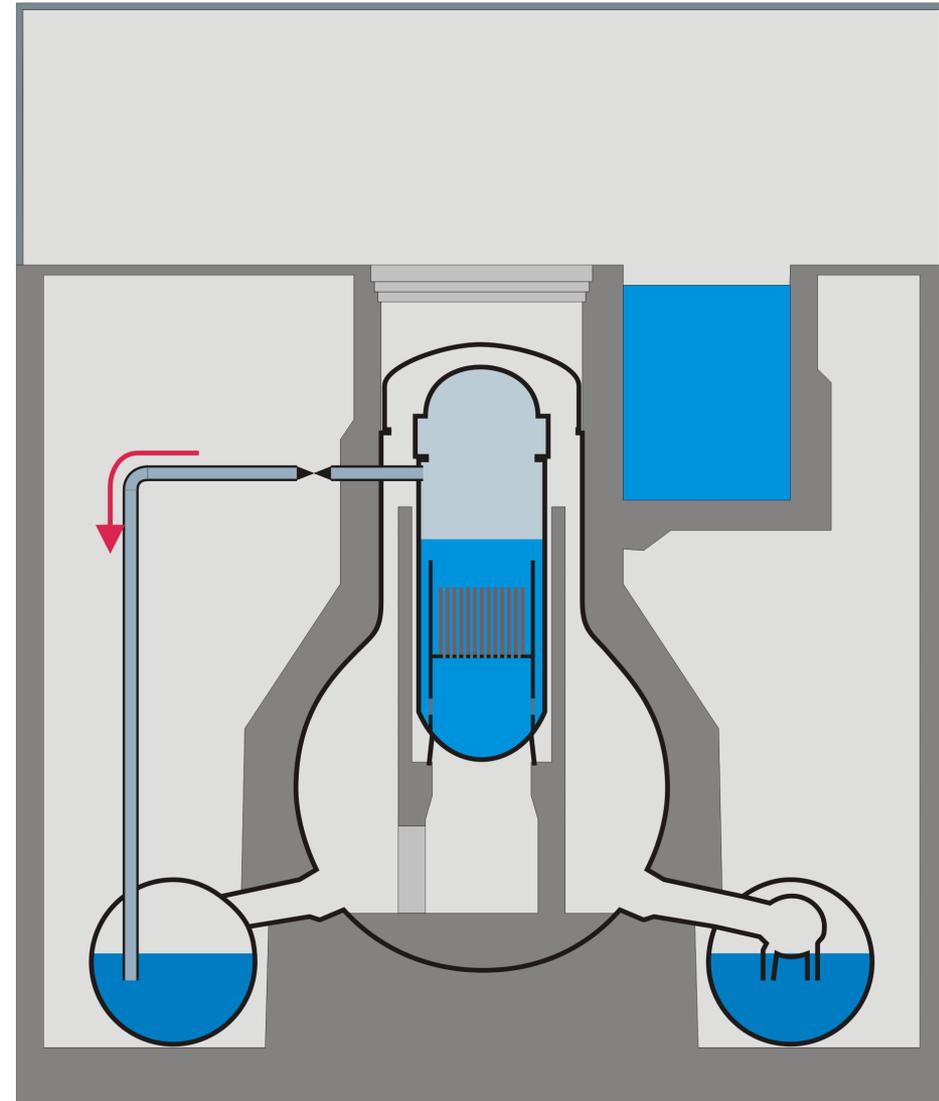
Progresión del accidente

- ▶ Las bombas del sistema de refrigeración del reactor aislado se detienen:
 - ◆ 11.3. 16:36 en la Unidad 1 (Baterías agotadas)
 - ◆ 14.3. 13:25 en la Unidad 2 (Fallo de la bomba)
 - ◆ 13.3. 2:44 en la Unidad 3 (Baterías agotadas)
- ▶ El calor residual de desintegración sigue produciendo vapor en la vasija del reactor
 - ◆ La presión crece
- ▶ Abren las válvulas de alivio
 - ◆ Descargan vapor a la piscina de supresión
- ▶ Desciende el nivel de agua líquida en la vasija del reactor

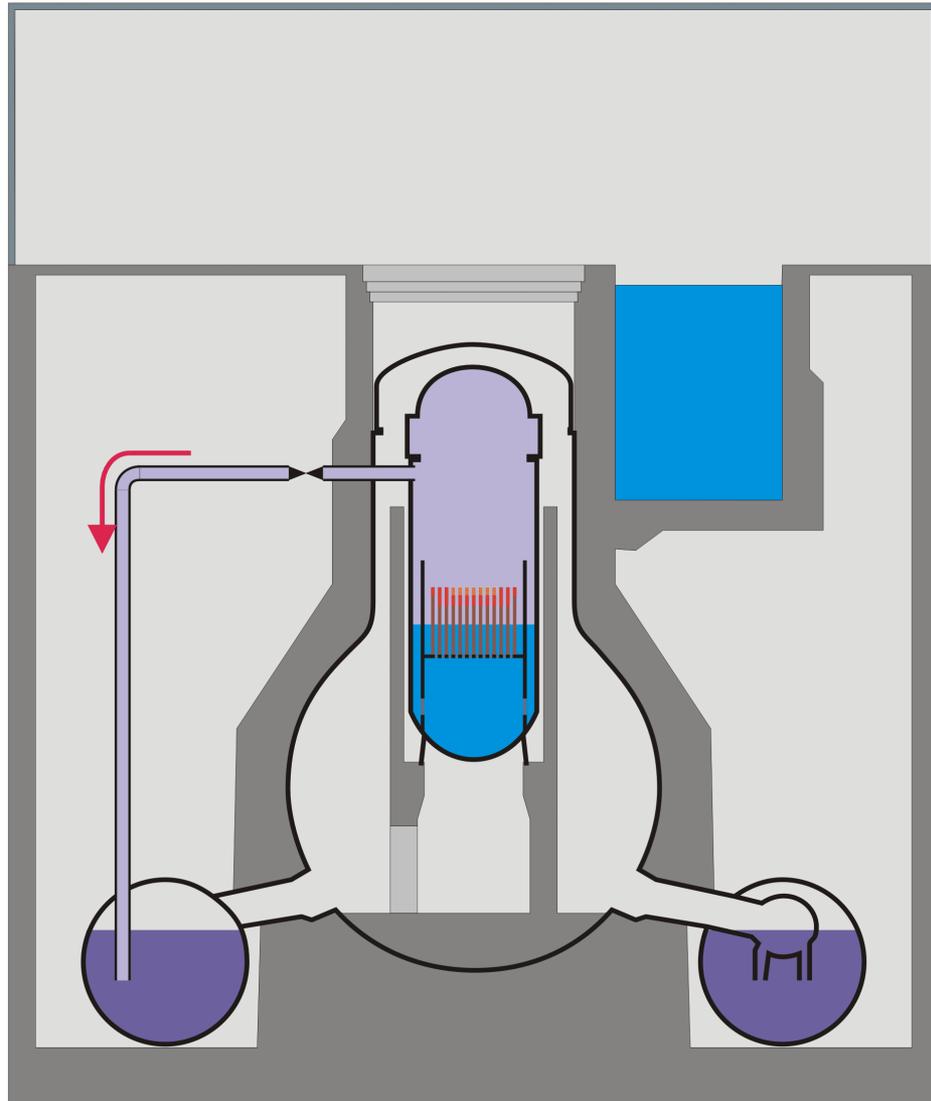
Progresión del accidente

- ▶ El nivel de líquido medido, y así referenciado, es el nivel sin burbujas. El nivel al cual llega el líquido queda más arriba, mezclado con burbujas de vapor
- ▶ ~50% del núcleo descubierto
 - ◆ La temperatura de las vainas del combustible crece, aunque sin producirse aún daños significativos
- ▶ ~2/3 del núcleo descubierto
 - ◆ La temperatura de las vainas sube por encima de los $\sim 900^{\circ}\text{C}$

Hinchamiento / Rotura de las vainas

Liberación de los productos de fisión acumulados en forma gaseosa en el hueco de las va

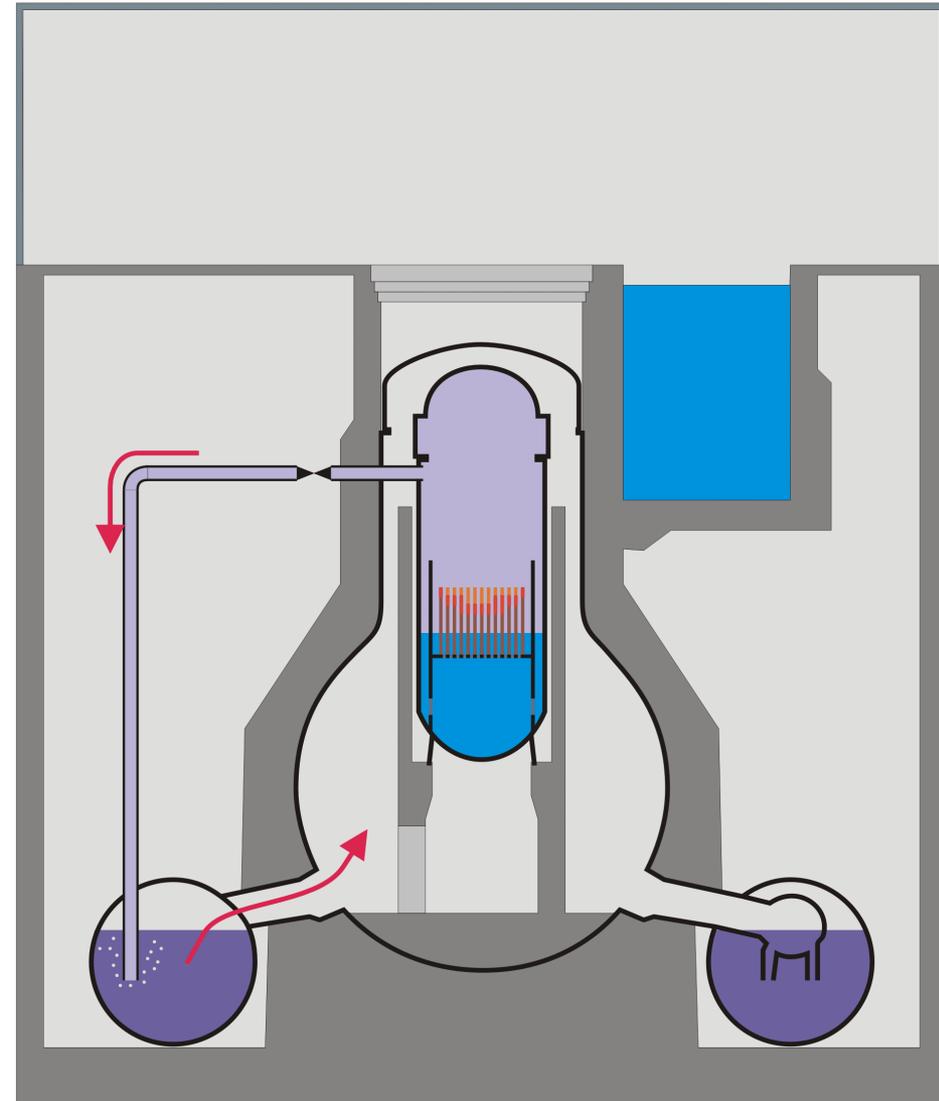
Progresión del accidente

- ▶ ~3/4 del núcleo descubierto
 - ◆ Las vainas superan los ~1200°C
 - ◆ El circonio de las vainas comienza a oxidarse violentamente con el vapor caliente
 - ◆ $\text{Zr} + 2\text{H}_2\text{O} \rightarrow \text{ZrO}_2 + 2\text{H}_2$
 - ◆ La reacción metal-agua es exotérmica y produce más calentamiento para el núcleo
 - ◆ Se genera hidrógeno
 - Unidad 1: 300-600 kg
 - Unidades 2/3: 300-1000kg
 - ◆ El hidrógeno sale impulsado a través del pozo húmedo y de los rompedores de vacío hacia el pozo seco

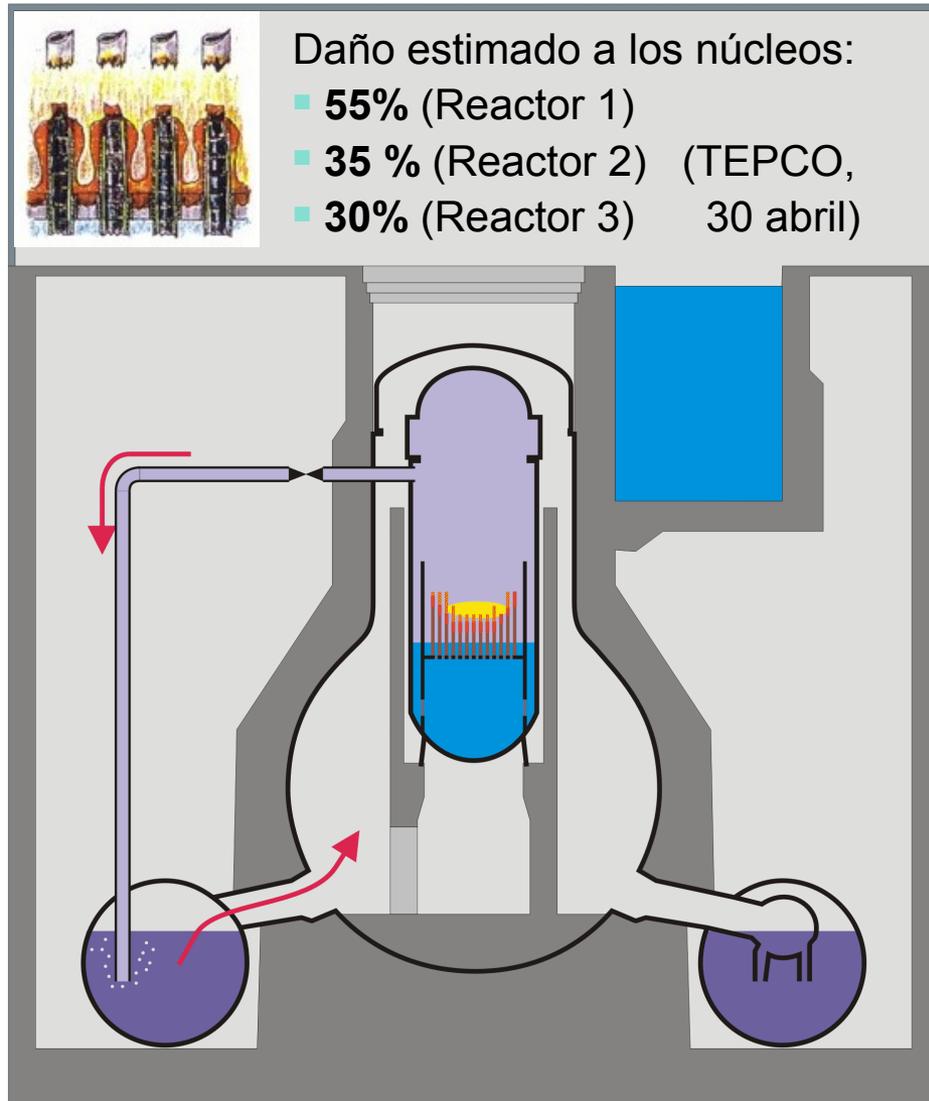
Posible progresión del accidente

- ▶ A $\sim 1800^{\circ}\text{C}$ [Unidades 1,2,3]
 - ◆ Fusión de las vainas
 - ◆ Fusión de las estructuras de acero
- ▶ A $\sim 2500^{\circ}\text{C}$ [Unidades 1,2]
 - ◆ Rotura de las barras de combustible
 - ◆ Capa de material resolidificado y escombros dentro del núcleo
- ▶ A $\sim 2700^{\circ}\text{C}$ [Unidad 1]
 - ◆ Fusión de los eutécticos Uranio-Circonio
- ▶ La recuperación del suministro de agua detiene la progresión del accidente en las tres unidades
 - ◆ Unidad 1: 12.3. 20:20 (**27h sin agua**)
 - ◆ Unidad 2: 14.3. 20:33 (**7h sin agua**)
 - ◆ Unidad 3: 13.3. 9:38 (**7h sin agua**)
