El accidente de Fukushima: aspectos técnicos

Eduardo Gallego Díaz

Dpto. Ingeniería Nuclear
Esc. Téc. Sup. Ingenieros Industriales
Universidad Politécnica de Madrid

18° SEFM | 13° SEPR

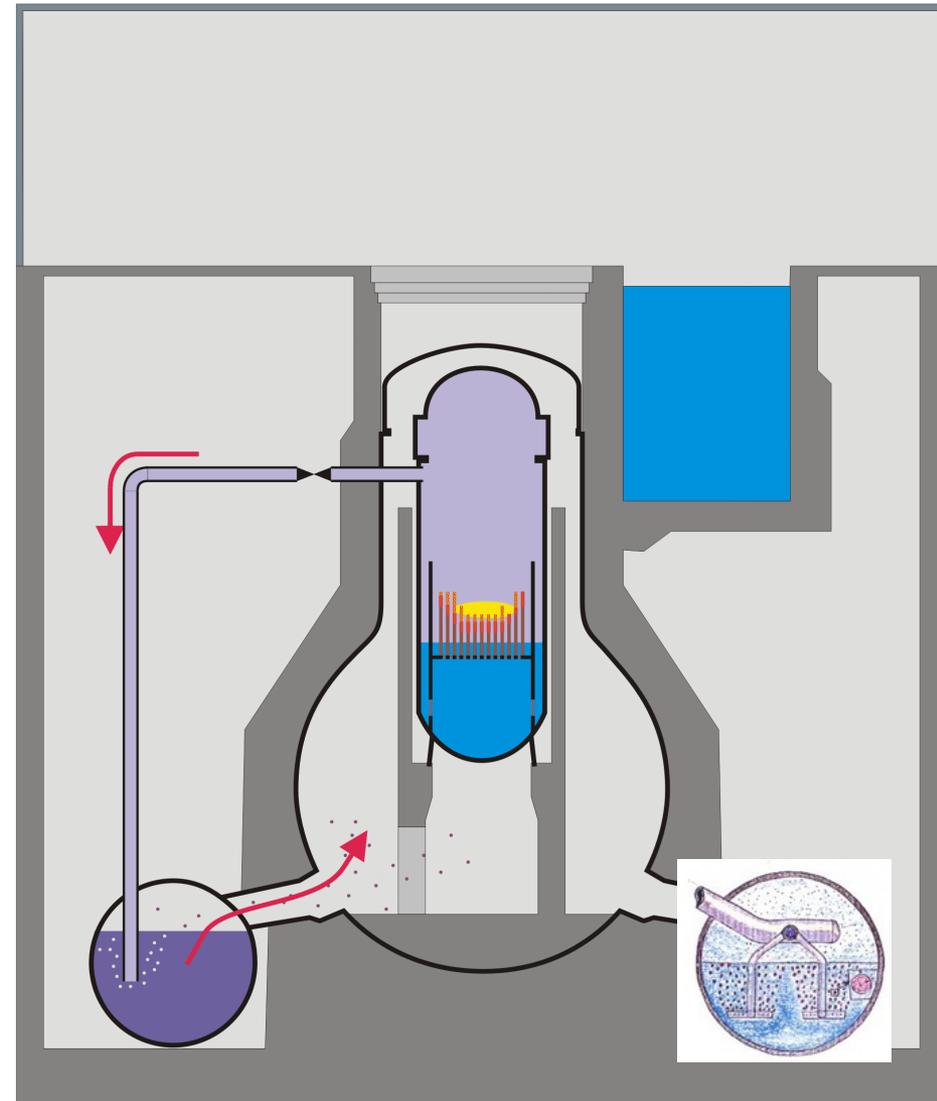
Progresión del accidente

- ▶ Liberación de productos de fisión durante la fusión del combustible
 - ◆ Gases y volátiles: Xenon, Cesio, Yodo,...
 - ◆ El Uranio/Plutonio permanecen en el combustible
 - ◆ Los productos de fisión pueden condensarse en aerosoles aerotransportados, formado partículas
- ▶ Descarga en la piscina de supresión a través de las válvulas de alivio
 - ◆ El borbotado retiene una fracción de los aerosoles en el agua
- ▶ Los gases nobles y los aerosoles entran en el pozo seco
 - ◆ Se pueden producir depósitos de aerosoles en las superficies, lo que produce cierta descontaminación

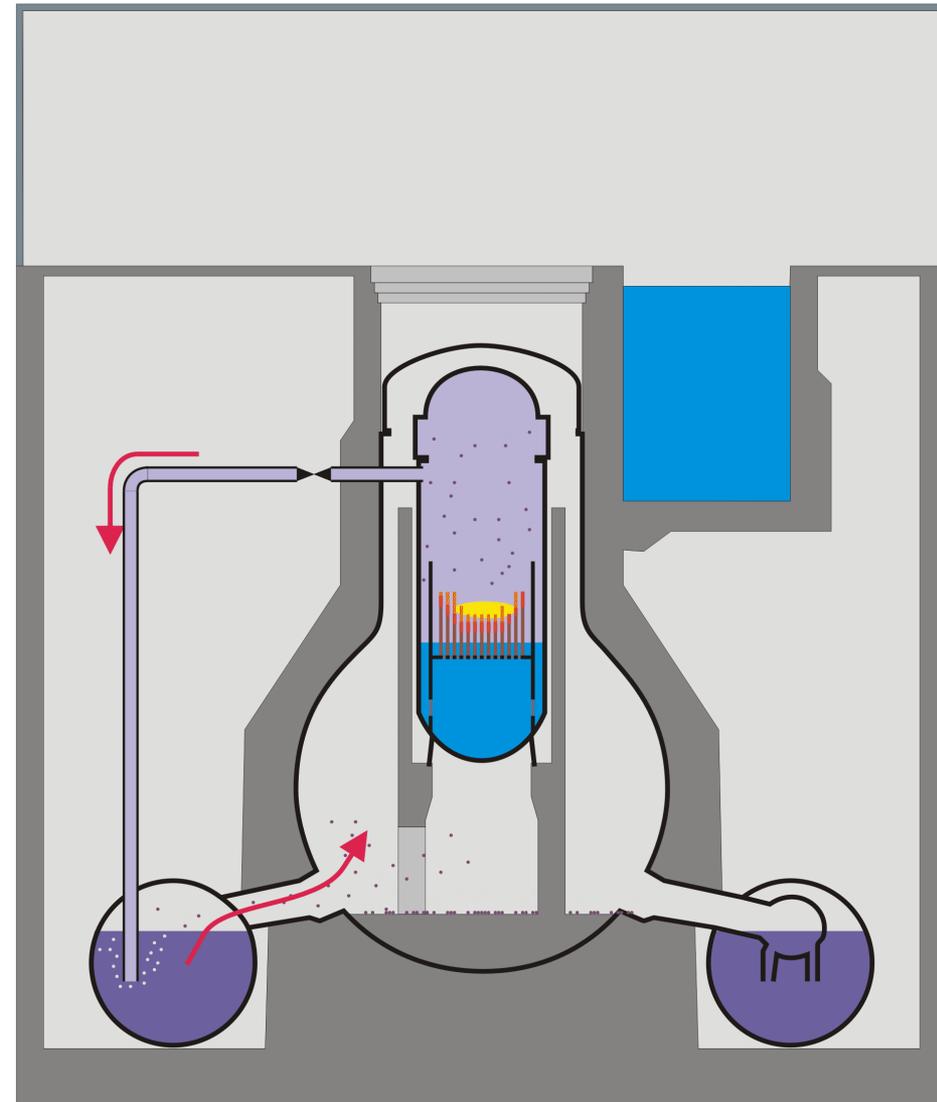
Progresión del accidente

- ▶ Contención
 - ◆ Última barrera frente al escape de los productos de fisión a la atmósfera.
 - ◆ Pared de espesor $\sim 3\text{cm}$
 - ◆ Presión de diseño 4-5bar
- ▶ La presión llegó hasta 8 bar (unidades 1 y 2)
 - ◆ Normalmente, inertizada con nitrógeno como gas de relleno
 - ◆ Hidrógeno procedente de la oxidación del núcleo
 - ◆ La piscina de supresión alcanzó ebullición (como una olla a presión)
- ▶ Despresurización de la contención
 - ◆ Unidad 1: 12.3. 4:00
 - ◆ Unidad 2: 13.3 00:00
 - ◆ Unidad 3: 13.3. 8:41

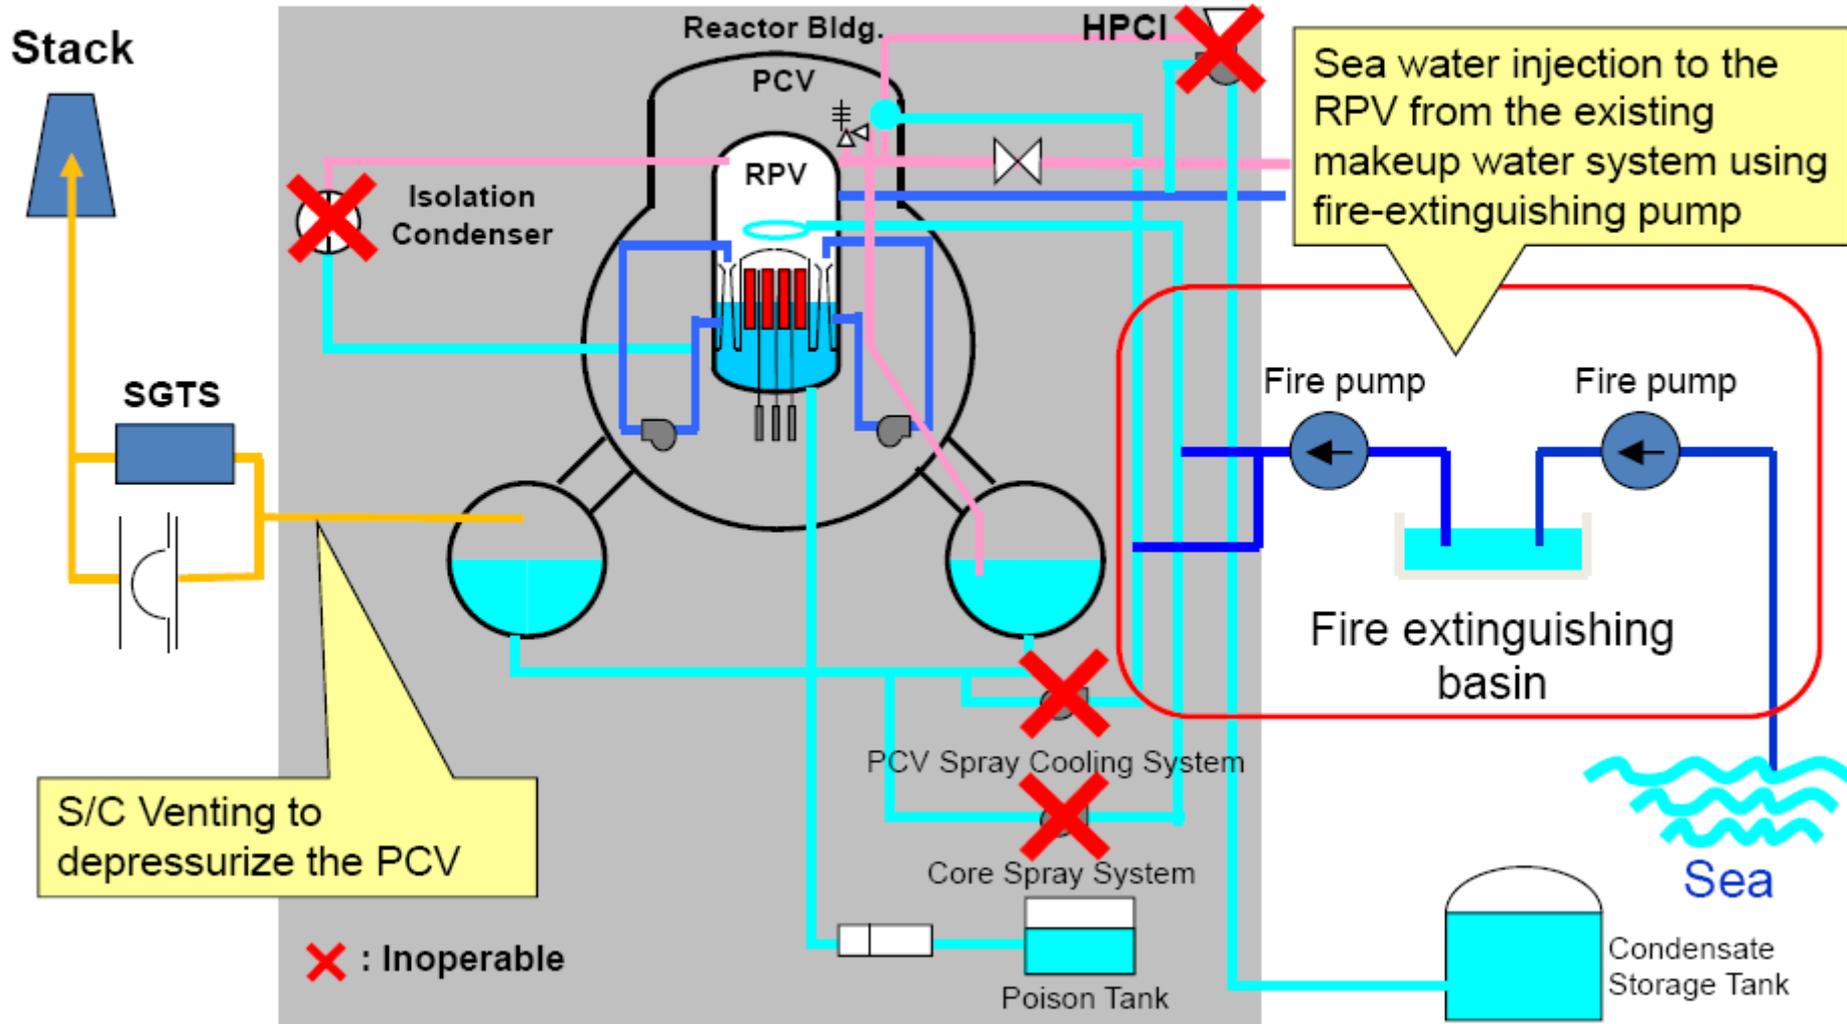
Progresión del accidente

- Se inyecta agua de mar empleando motobombas de lucha contra incendios
- Se ventea la piscina de supresión para despresurizar la contención

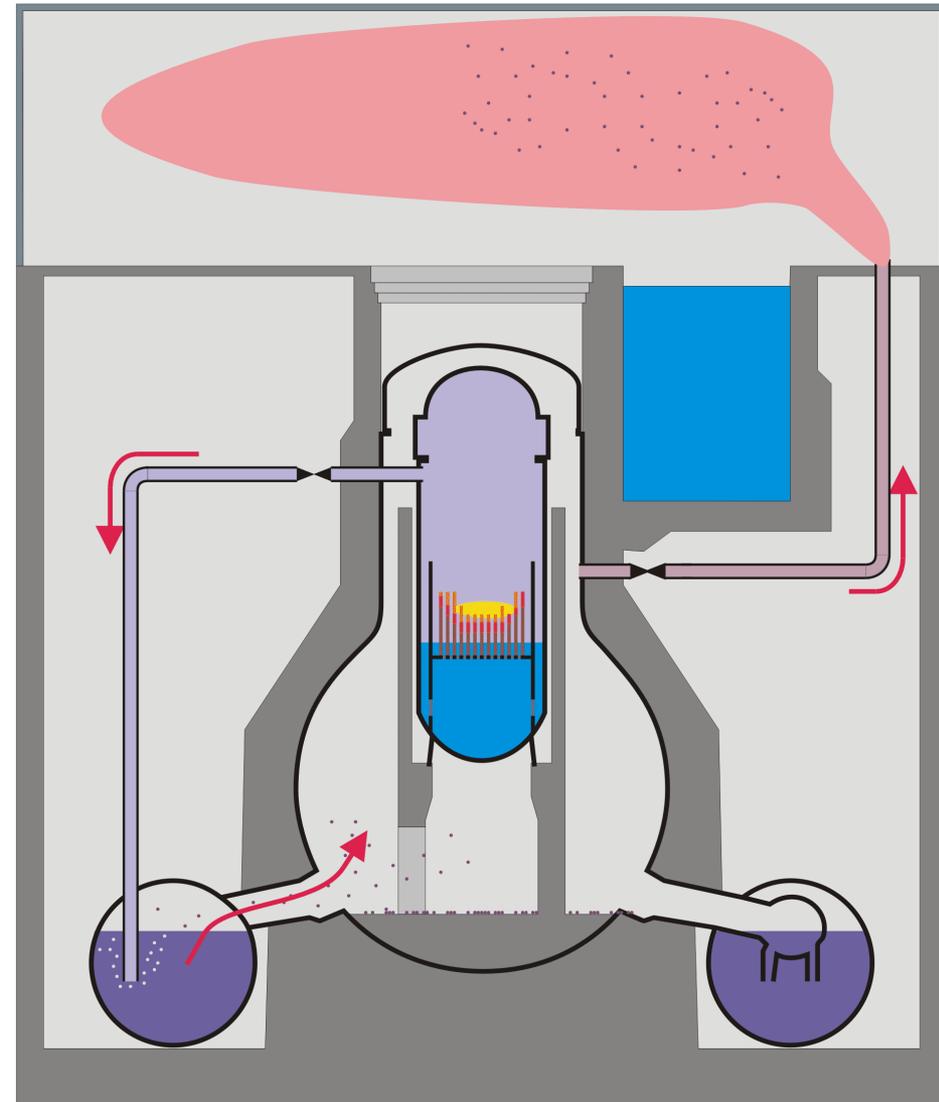
Progresión del accidente

- ▶ Aspectos positivos y negativos de la despresurización de la contención
 - ◆ Extraer energía del edificio del reactor (no había otra manera)
 - ◆ Reducir la presión a ~ 4 bar
 - ◆ Libera pequeñas cantidades de productos de fisión en aerosoles (yodo, cesio $\sim 0.1\%$)
 - ◆ Libera todos los gases nobles
 - ◆ Libera el hidrógeno
 - ◆ El H_2 es inflamable
- ▶ El gas se liberó a la planta de operación
 - ◆ Parece que en Fukushima no hay venteo directo al exterior, o que la válvula es motorizada, o que el conducto de venteo no soporta esa presión tan elevada (¿?)

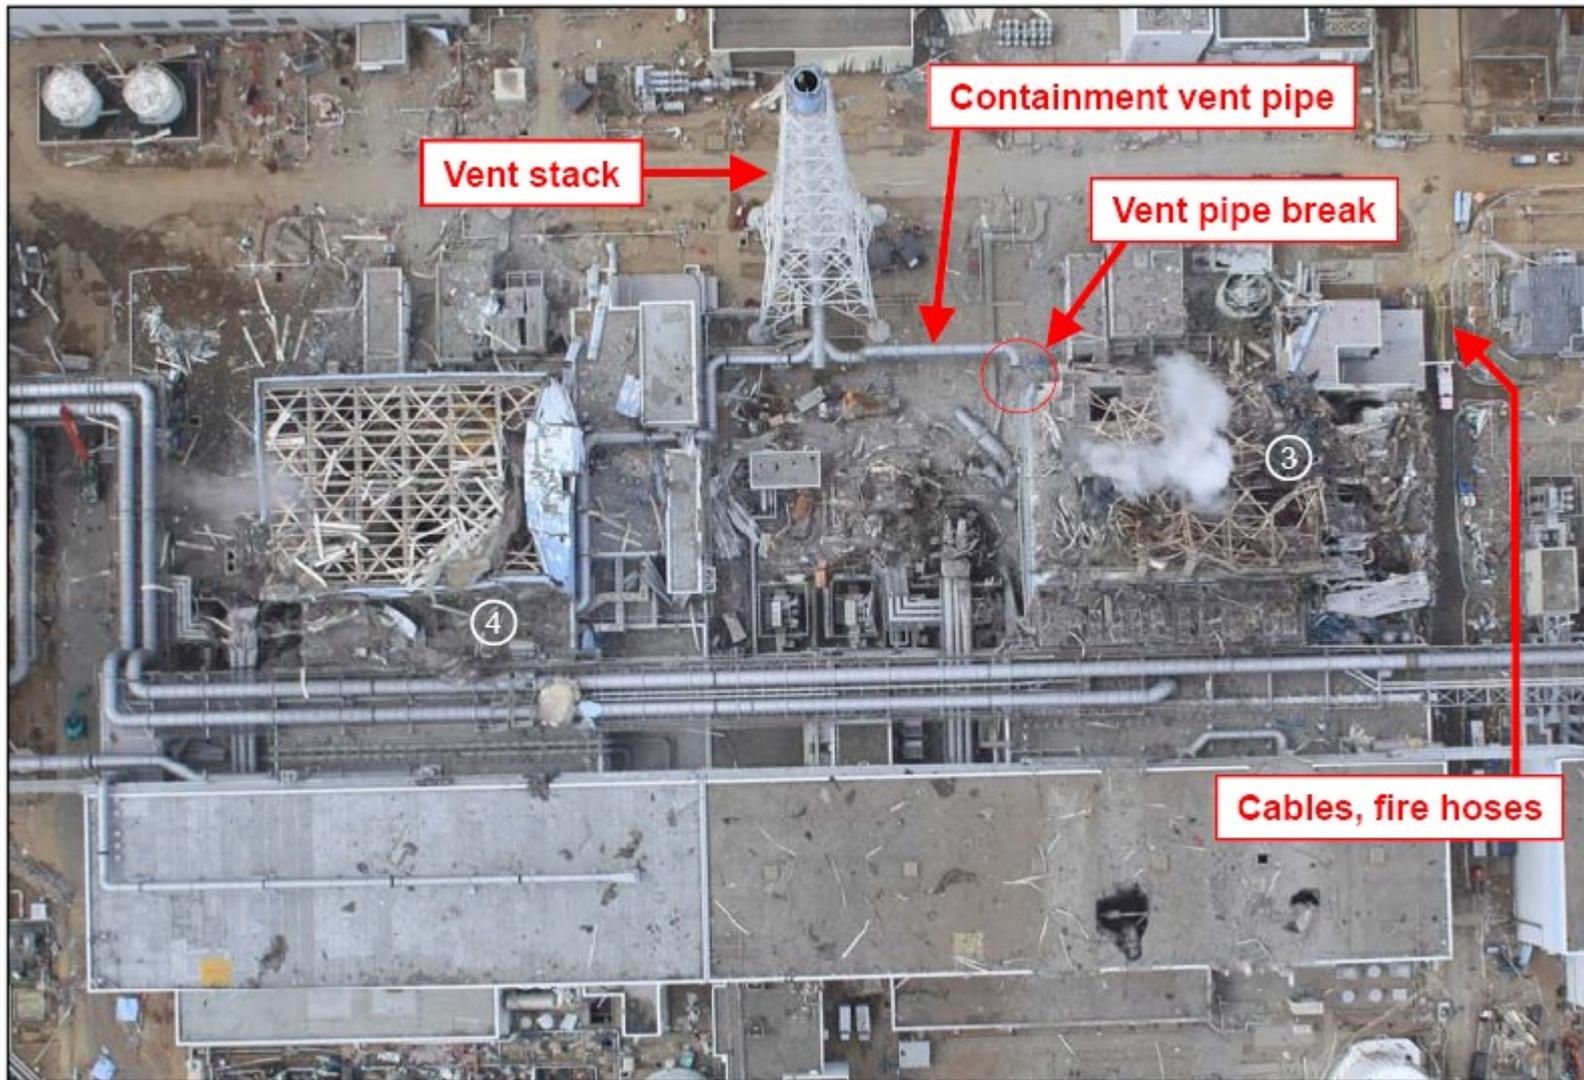
Progresión del accidente

- ▶ ¿O se rompieron los conductos de venteo con el terremoto?

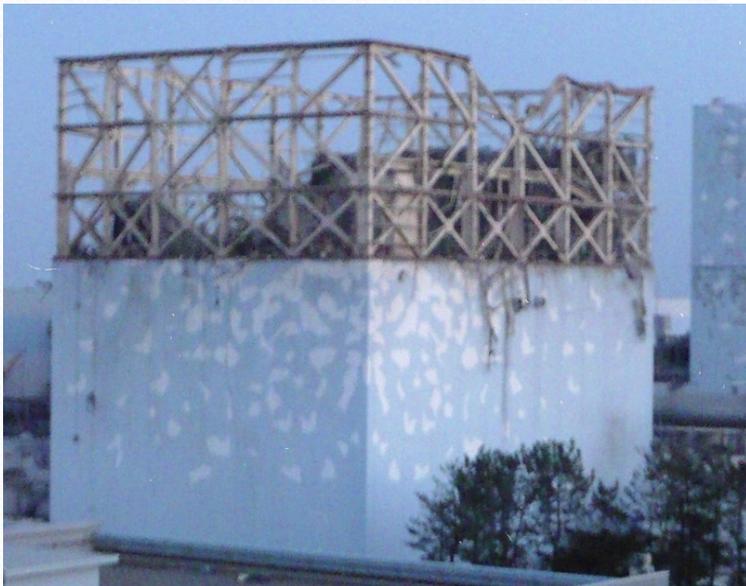
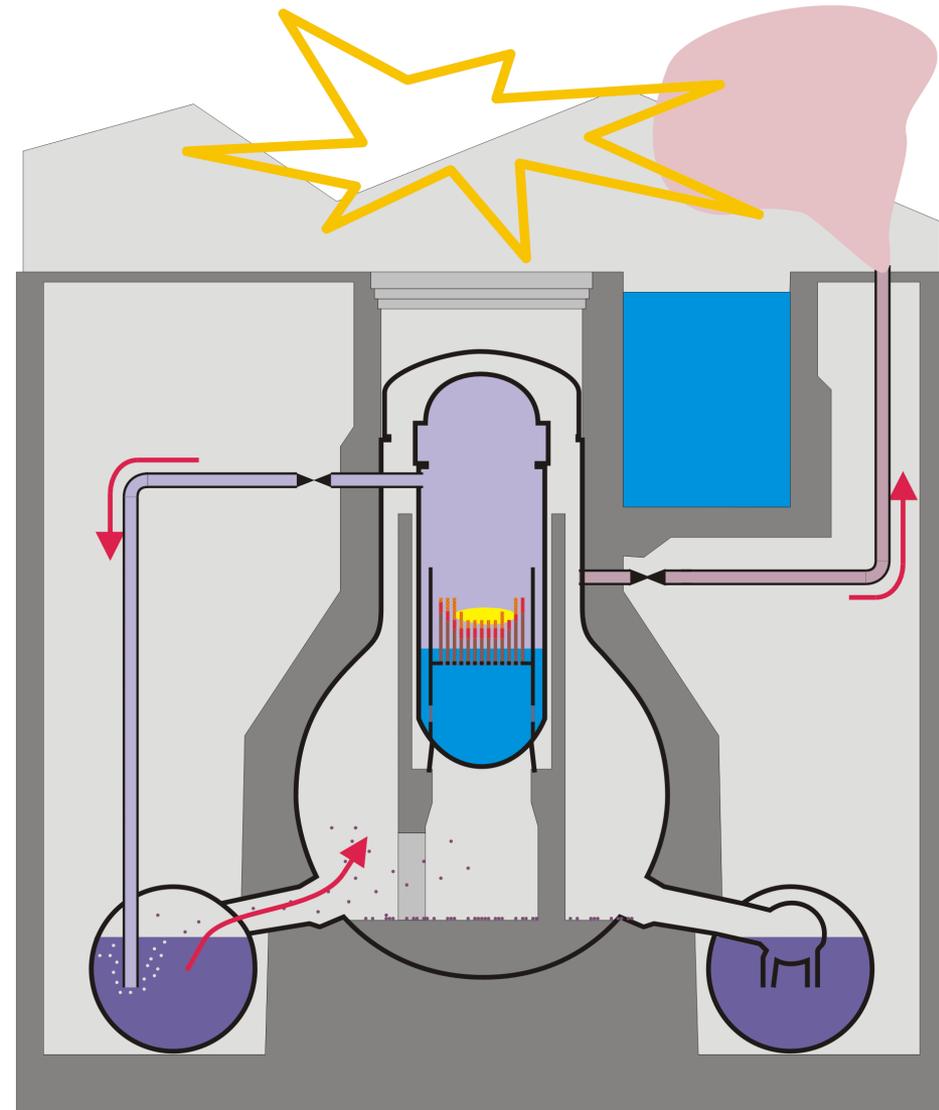
Progresión del accidente

- ▶ Unidades 1 y 3
 - ◆ El H_2 se inflamó (detonación) en la planta de operación
 - ◆ Provocó la destrucción de la estructura del edificio
 - ◆ La contención de hormigón armado pareció resistir sin daños
 - ◆ Daños muy aparentes, aunque no muy severos desde el punto de vista de la seguridad del reactor

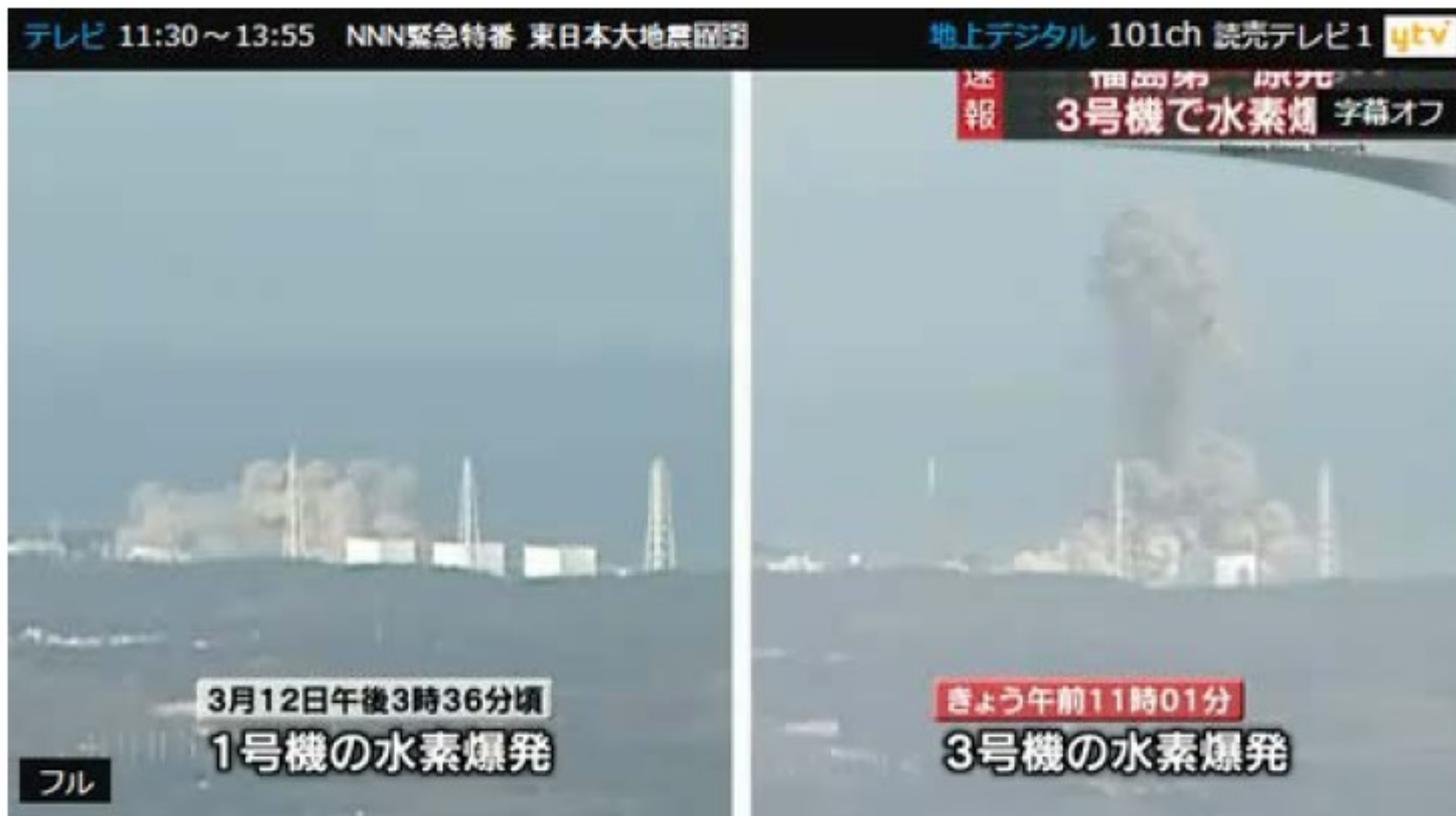
Explosión en el Grupo 1. 12 de marzo 15:36

Explosión en el Grupo 3. 14 de marzo 11:01

Unit 1

Unit 3

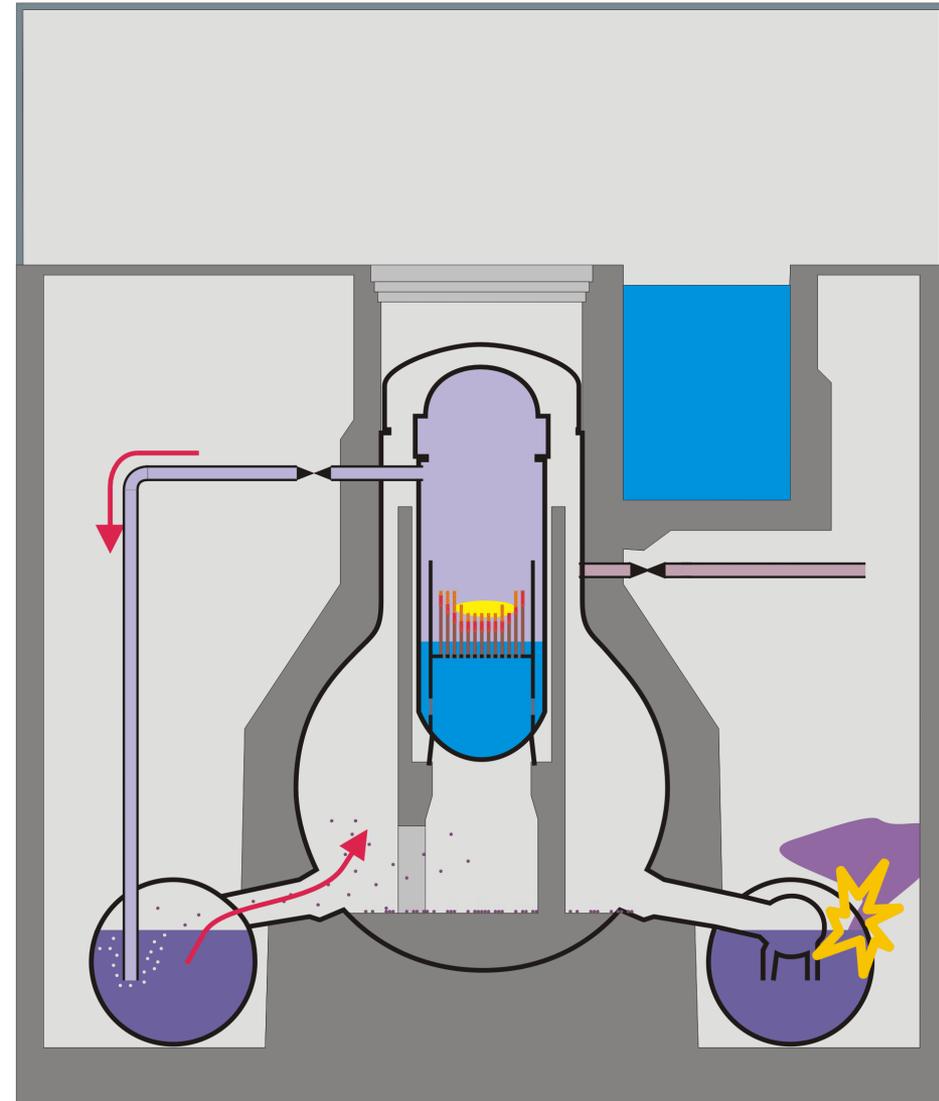
Explosión en el Grupo 2. 15 de marzo 6:10

- ▶ Unidad 2
 - ◆ Combustión de hidrógeno dentro del edificio del reactor
 - ◆ Daño probable en la piscina de supresión (agua fuertemente contaminada)
 - ◆ Liberación incontrolada de gases desde la contención
 - ◆ Gran liberación de productos de fisión
 - ◆ Evacuación temporal de la planta
 - ◆ Tasas de dosis tan elevadas en el entorno que impiden seguir trabajando en la recuperación

- ▶ No hay una explicación clara de porqué se comportó de forma diferente

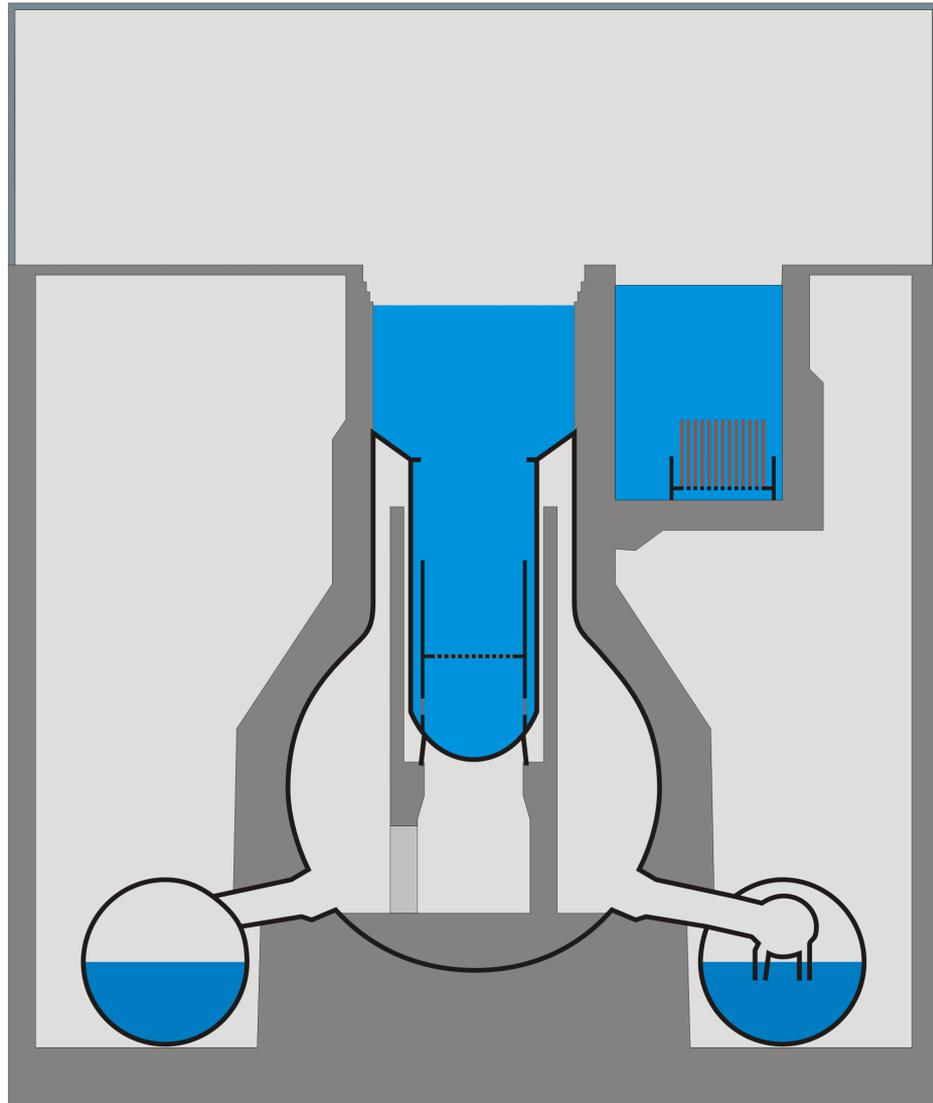
Progresión del accidente. Piscinas

- ▶ La piscina de enfriamiento se encuentra en la planta de operación del edificio del reactor
 - ◆ Por mantenimiento del reactor 4 todo el núcleo en la piscina (1331 elementos combustibles)
 - ◆ Secado de las piscinas (AREVA):
 - Unidad 4: en 10 días
 - Unidad 1-3, 5, 6 en algunas semanas
 - ◆ ¿Fugas de las piscinas por causa del terremoto?
- ▶ Consecuencias
 - ◆ Deterioro o tal vez fusión del núcleo "al aire libre"
 - ◆ Generación de hidrógeno
 - ◆ Oxidación intensa ("fuego")
 - ◆ Prácticamente sin retención de productos de fisión
 - ◆ Escape potencialmente grande

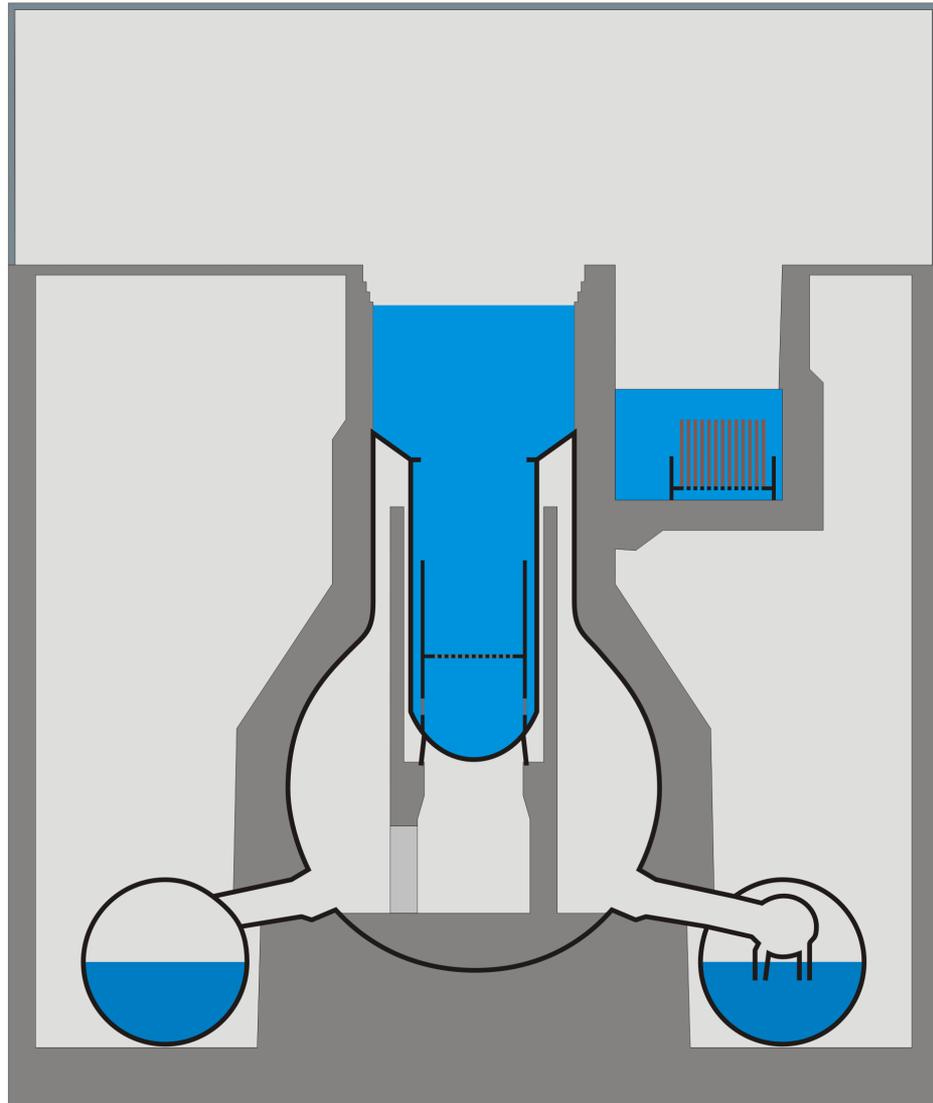
Progresión del accidente. Piscinas

- ▶ La piscina de enfriamiento se encuentra en la planta de operación del edificio del reactor
 - ◆ Por mantenimiento del reactor 4 todo el núcleo en la piscina (1331 elementos combustibles)
 - ◆ Secado de las piscinas (AREVA):
 - Unidad 4: en 10 días
 - Unidad 1-3, 5, 6 en algunas semanas
 - ◆ ¿Fugas de las piscinas por causa del terremoto?

- ▶ Consecuencias
 - ◆ Deterioro o tal vez fusión del núcleo "al aire libre"
 - ◆ Generación de hidrógeno
 - ◆ Oxidación intensa ("fuego")
 - ◆ Prácticamente sin retención de productos de fisión
 - ◆ Escape potencialmente grande

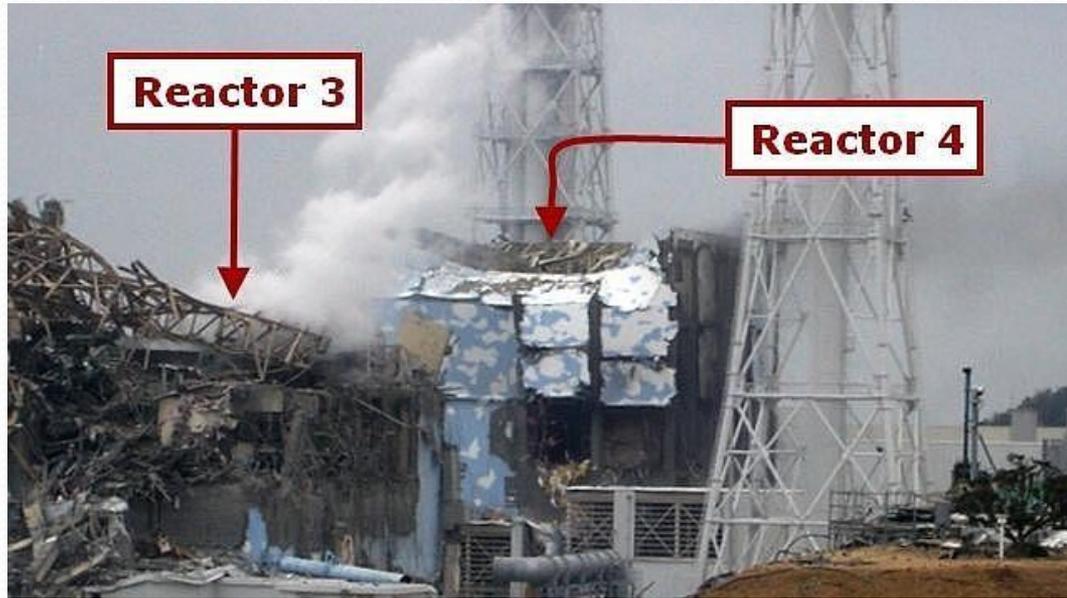
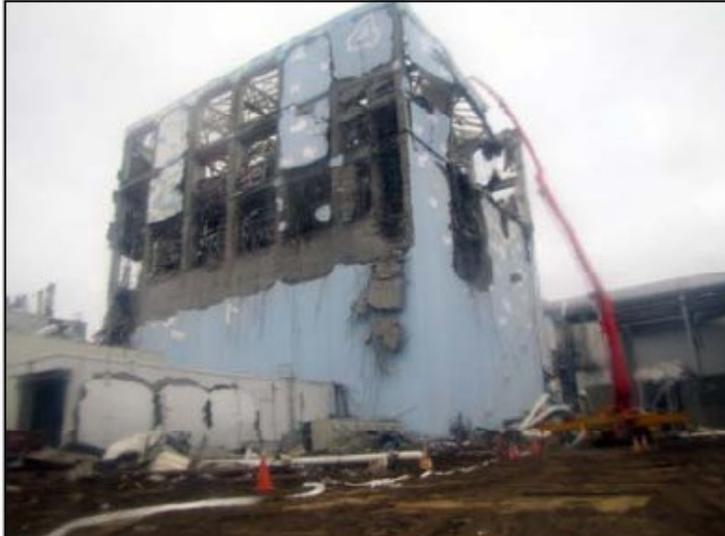
Piscina de la Unidad 4

- ▶ Estructura dañada por el terremoto. Necesita refuerzo sísmico antes de llenarla totalmente
- ▶ Se produjeron dos grandes fuegos por combustión de H_2 el 15 y el 16 de marzo.
- Se intentó refrigerar mediante lanzamiento de agua desde helicópteros y luego con cañones de agua de bomberos, motobombas y bombas de hormigón de gran alcance
- Las temperaturas han estado oscilando entre 80 y 90 °C

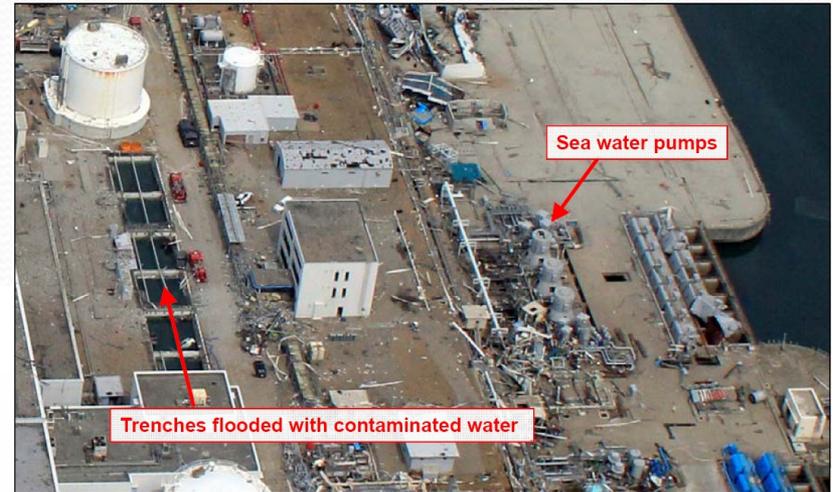
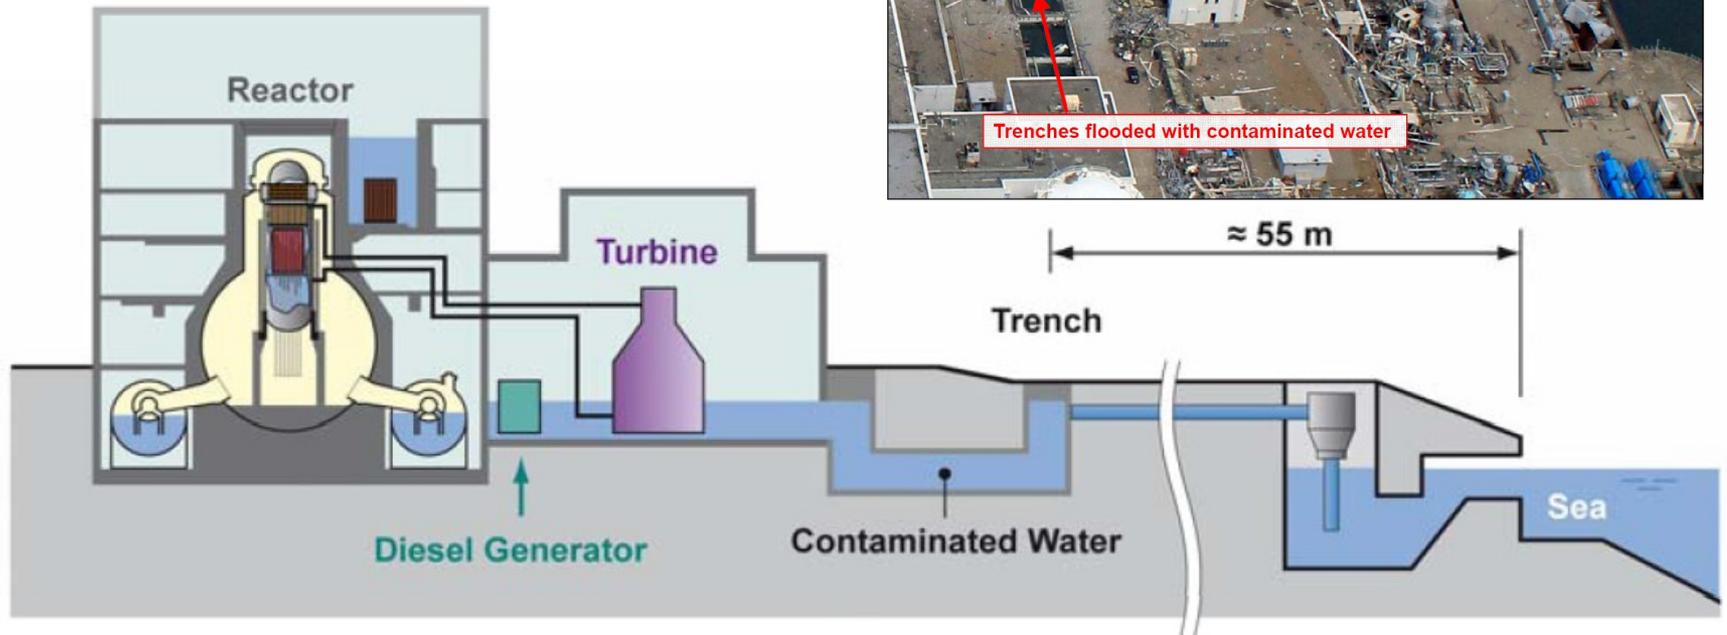
Fugas de agua contaminada

La continua inyección de agua en el reactor, y su descarga a la piscina de supresión, (con mayor gravedad en la unidad 2 cuya contención está dañada) han inundado el edificio de turbinas, que se comunica con unos túneles o trincheras que acaban conectando con el mar → **Fugas de gran importancia los primeros días de abril**

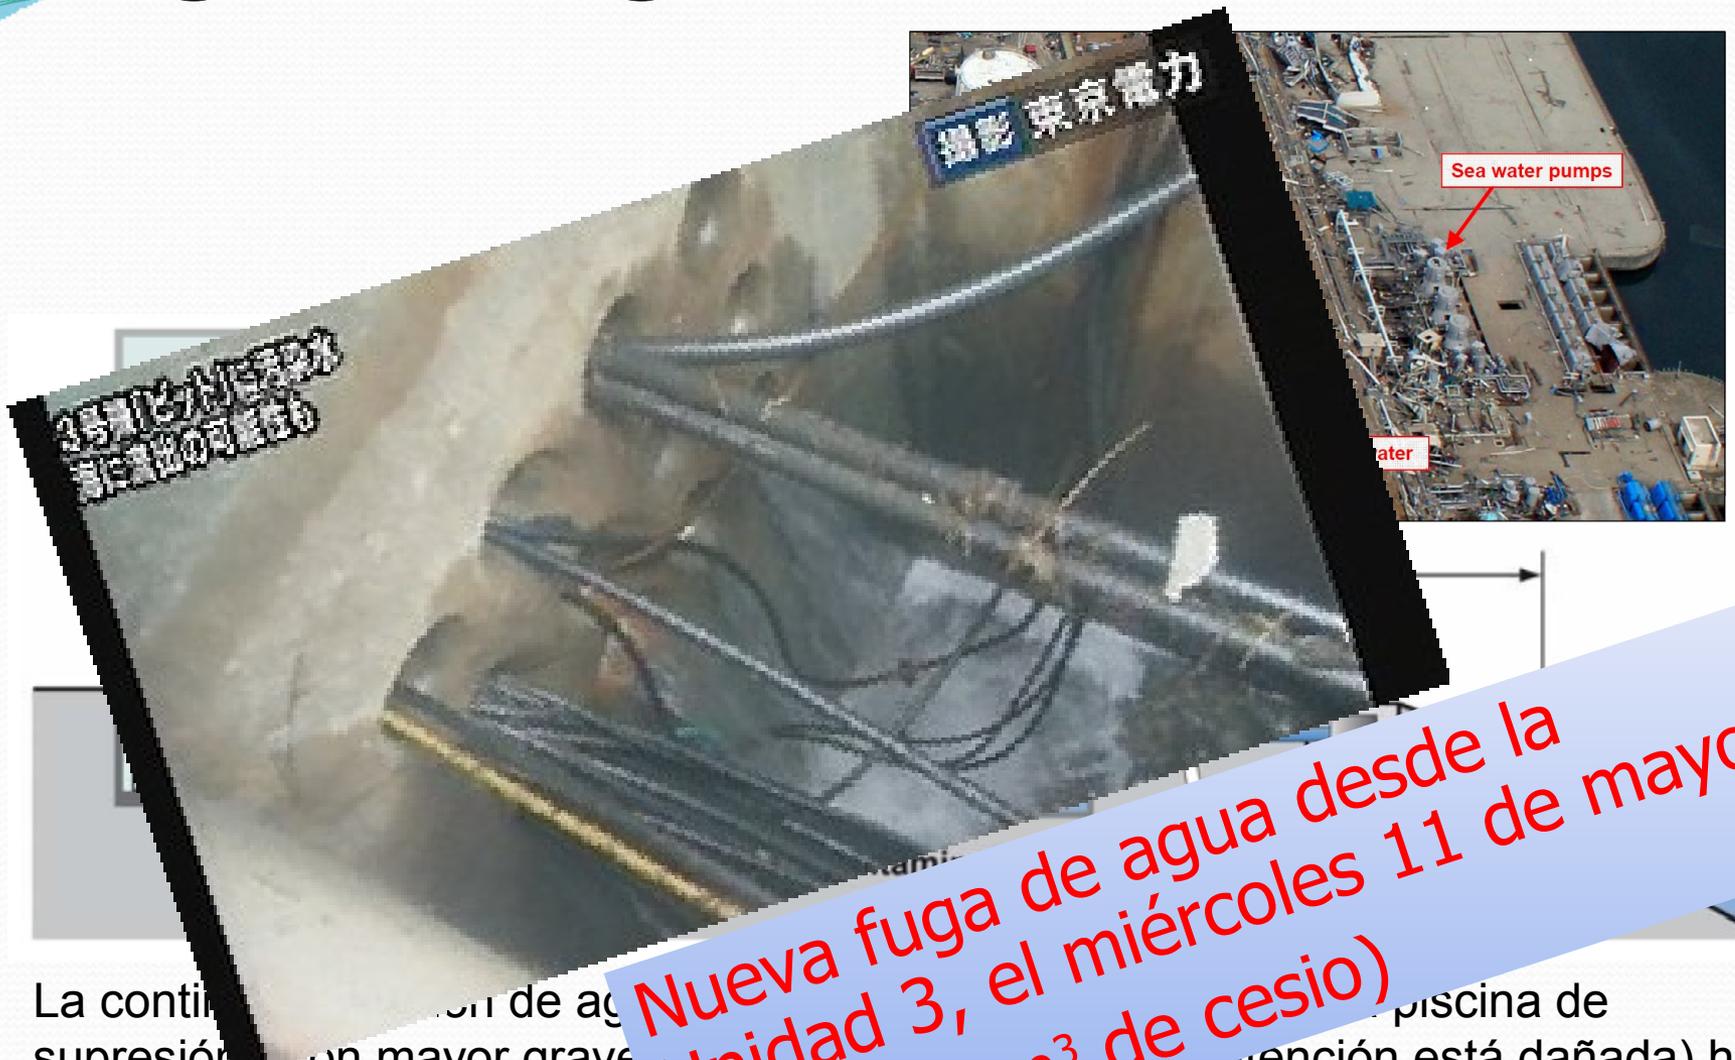
Fugas de agua contaminada

Nueva fuga de agua desde la Unidad 3, el miércoles 11 de mayo (37 kBq/cm³ de cesio)

La contaminación de agua con mayor gravedad (la piscina de supresión está dañada) han inundado el edificio de turbinas con unos túneles o trincheras que acaban conectando con el mar. Fugas de gran importancia los primeros días de abril

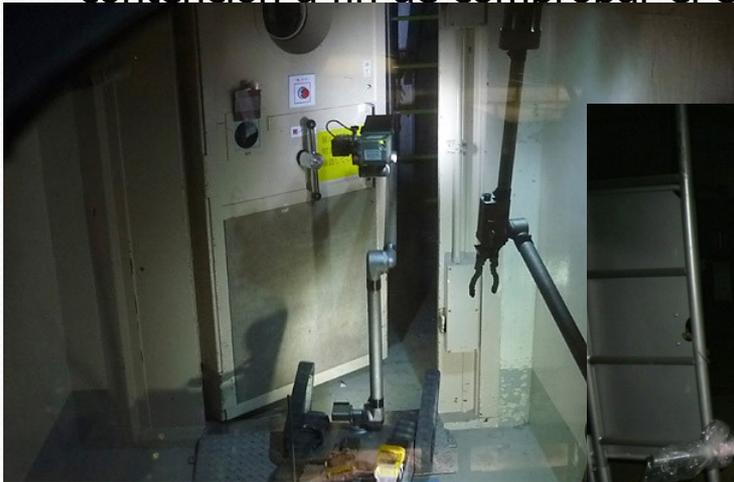
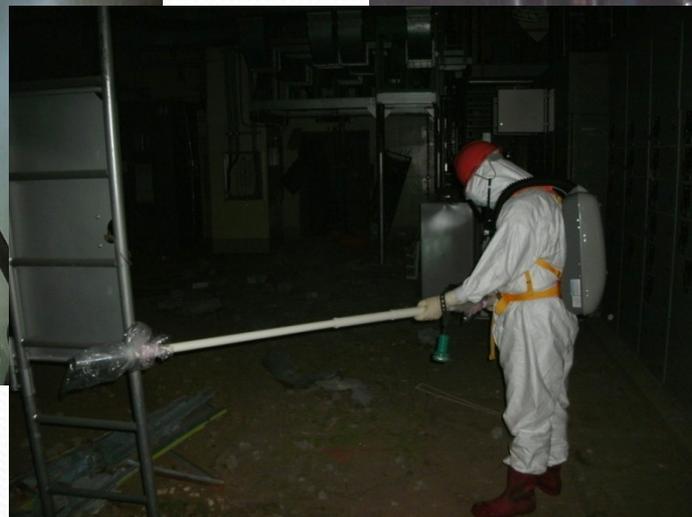
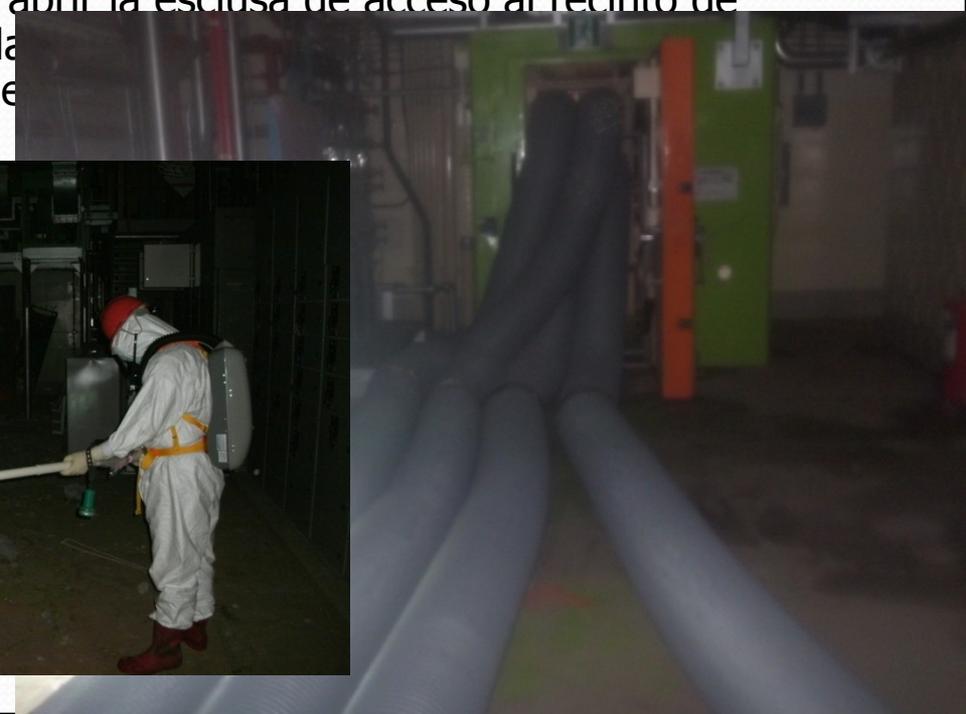
l jueves 5 de mayo un equipo de doce trabajadores provistos de botellas de oxígeno y trajes anti contaminación pudo acceder al interior del edificio del reactor por vez primera desde el accidente. El equipo instaló un sistema de depuración de la atmósfera interior mediante ocho conductos para depurar el aire a través de filtros. La operación se completó en una hora y media.

na vez transcurridos tres días y constatado un nivel aceptable de contaminación en el interior, el domingo 8 de mayo se procedió a abrir la esclusa de acceso al recinto de contención a fin de comprobar el estado de da
sensores de

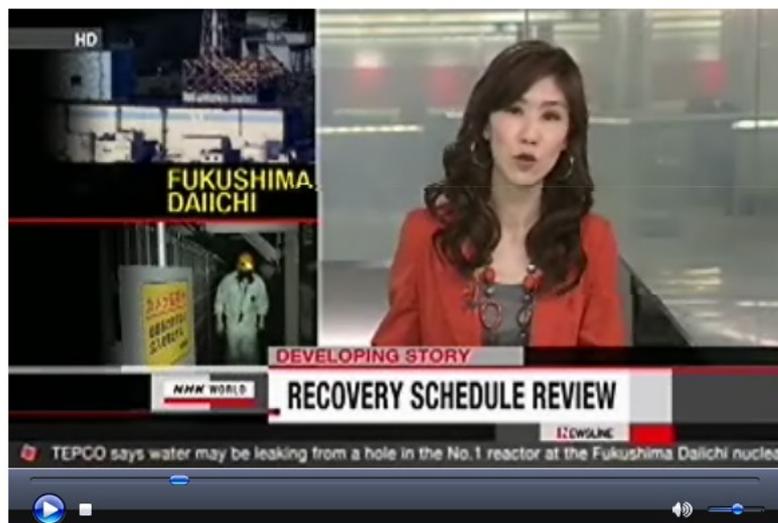
Water likely leaking from No.1 reactor

Tokyo Electric Power Company says water may be leaking from breaches in the No.1 reactor at the Fukushima Daiichi nuclear plant, causing a sharp drop in the water level inside the reactor.

On Thursday morning, it was found that the water level was more than one meter below the bottom of the fuel rods, suggesting a large volume of water is leaking into the containment vessel.
