Aspectos radiológicos reseñables del suceso de liberación de partículas en C.N.Ascó I (AS1-127)

Genis Rubio
25 de Marzo de 2009

1. Suceso AS1-127

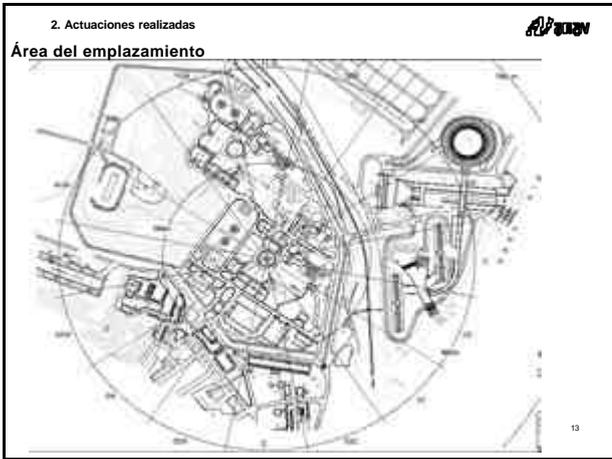
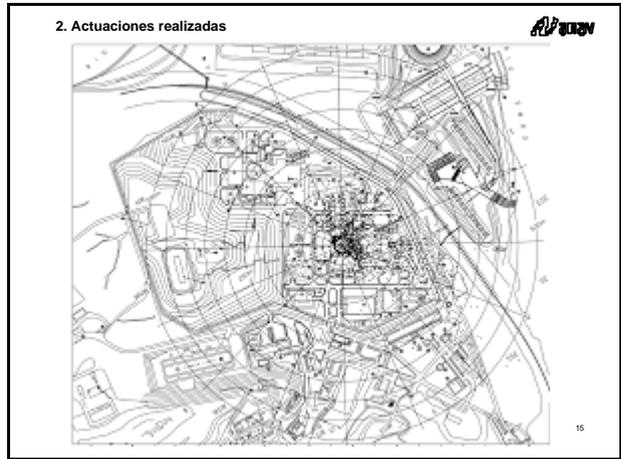
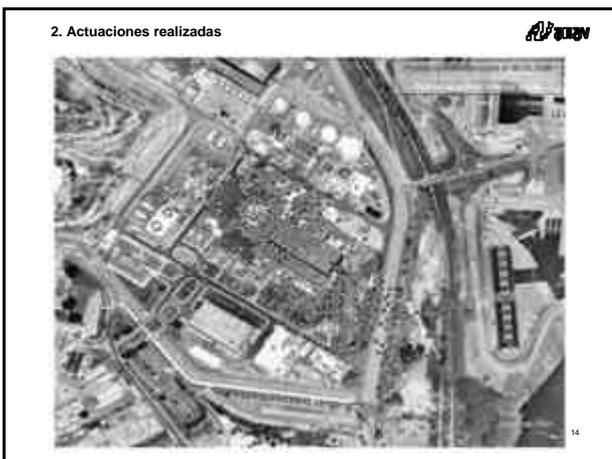
- ✓ Se han recuperado aproximadamente 1500 puntos con partículas radiactivas, procedentes de las limpiezas y de las vigilancias.
- ✓ El 94% de la actividad se ha localizado en el interior del doble vallado, el 6% en Zona bajo Control del Explotador y cinco partículas en la orilla izquierda del río Ebro (localizadas por el CSN)
- ✓ Detección y recogida de puntos con partículas por parte del personal de ANAV, Unidad móvil del CIEMAT, Equipo de Geocisa
- ✓ Detectores de INa (portátiles y montados en carro), detectores portátiles de centelleo plástico, contaminímetros proporcionales y radiómetros.
- ✓ Criterio de liberación de área o zona ha sido el de dos controles negativos (medidas de fondo ambiental) consecutivos
